# **PALOMARES: DESDE EL ACCIDENTE AL PLAN DE RESTAURACIÓN**

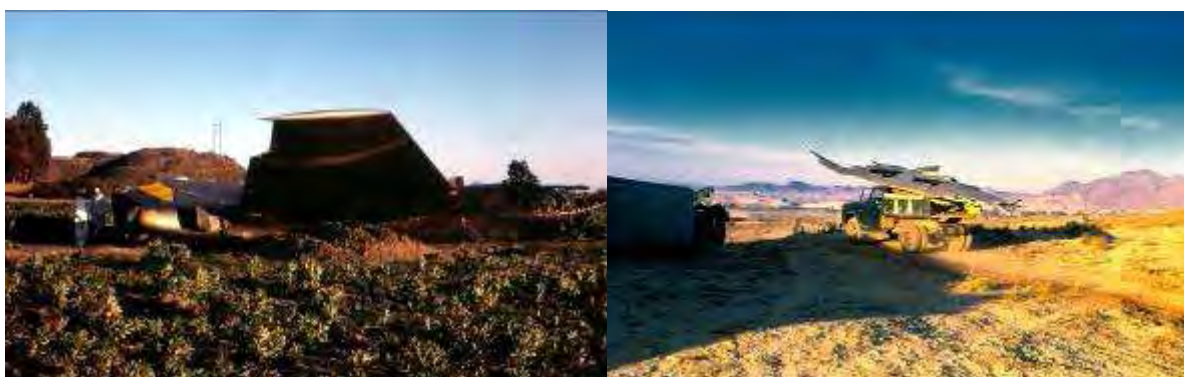
**Figura 3:** Detalle del B-52 y retirada de chatarra.

Las operaciones de limpieza y recuperación de las armas caídas supusieron que miembros de las fuerzas armadas de Estados Unidos, ayudados por personal del ejército y la guardia civil de España, retiraran la tierra contaminada de 25.000 m<sup>2</sup> de suelo junto con los restos vegetales. (Figuras 3 y 4).

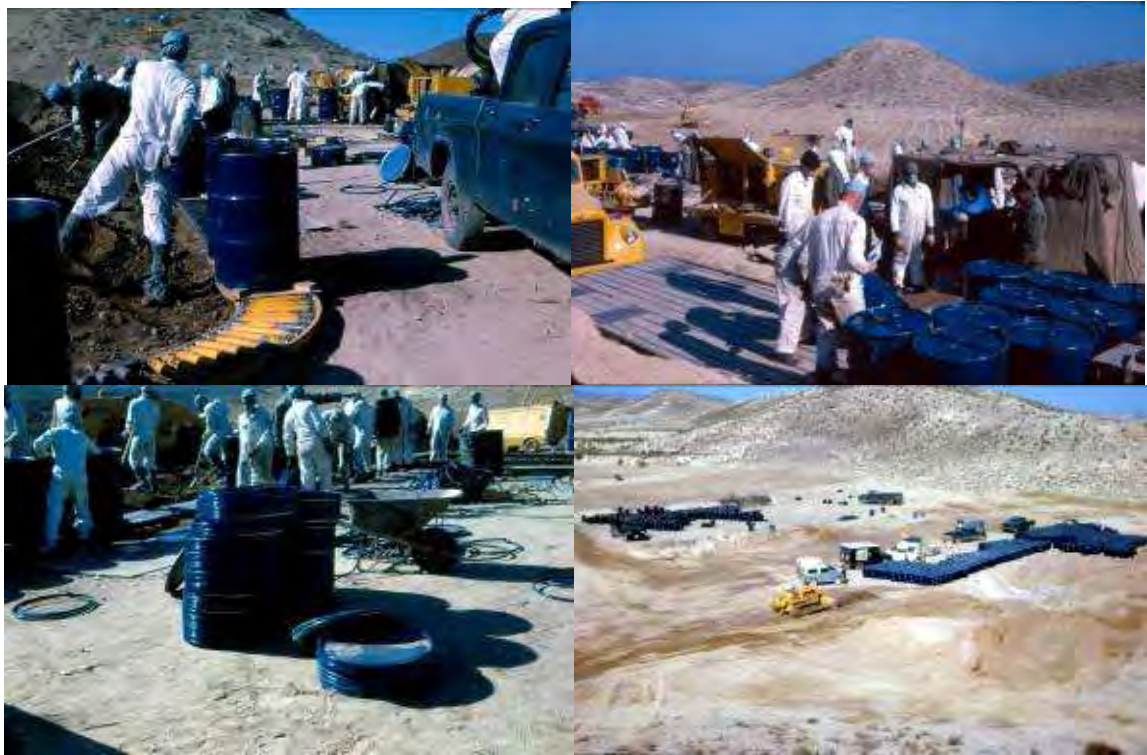
**Figura 4.** Labores de remedio del material superficial.

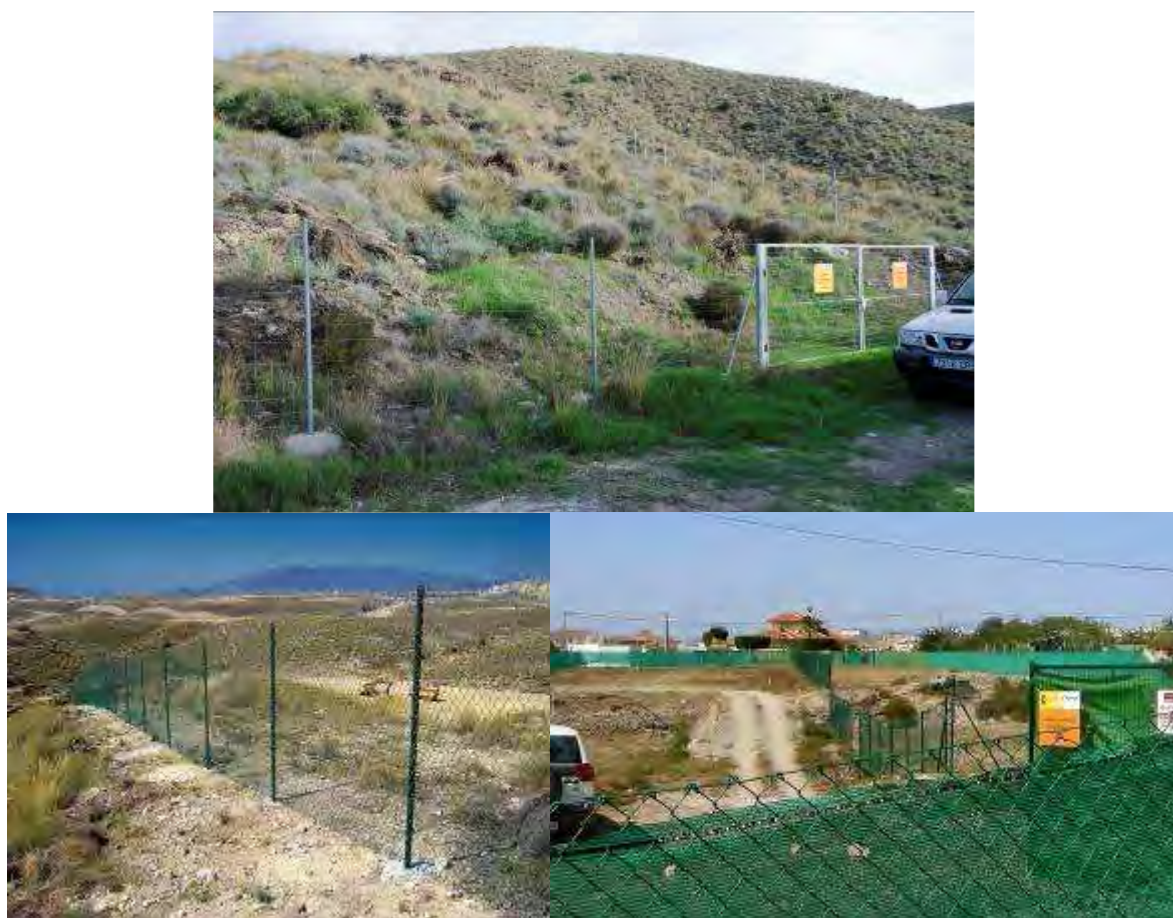
**Figura 11:** Detalle del Vallado en Zonas 6, 2 y 3

Una vez expropiados los terrenos y autorizada la ocupación de los restantes, el CIEMAT delimitó con una valla todos ellos (Figura 11) para impedir el acceso y colocó unos carteles informativos.

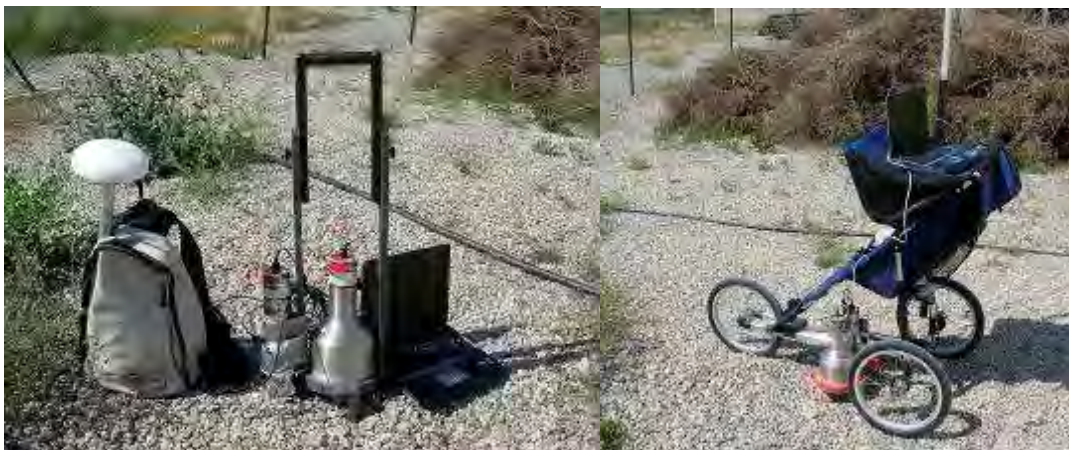
**Figura 12:** Equipo DINARAD, portátil y montado en carrito.

Los detectores se montaron en un soporte regulable en altura y los componentes se dispusieron en una mochila de modo que fueran portados por una sola persona o en un carro especialmente adaptado para las medidas en grandes áreas (Figura 12).

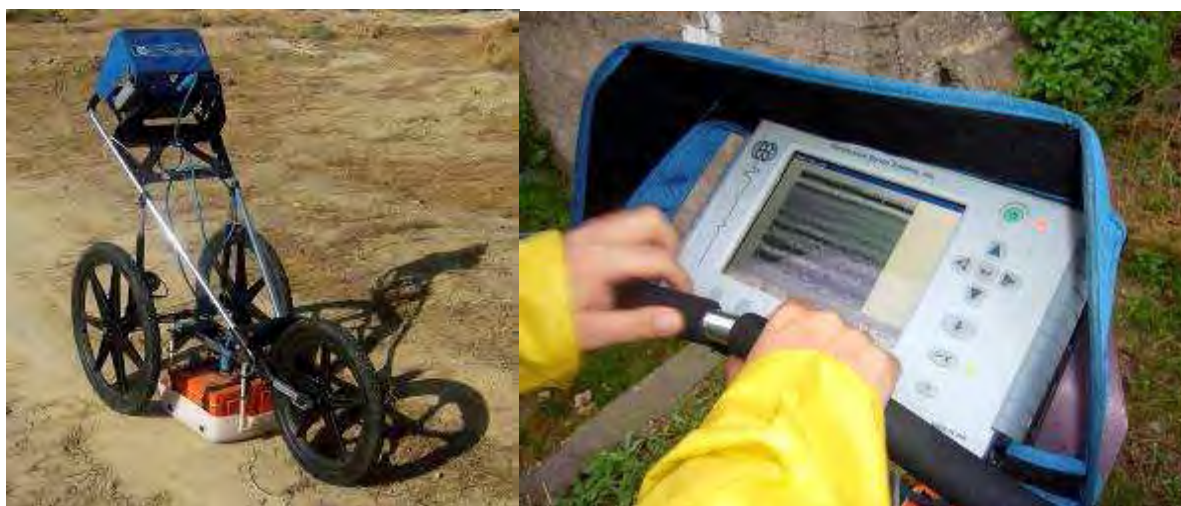
**Figura 13:** Detalle del equipo GEORRADAR y Radagrama.

El sistema GEORRADAR (GPR) (Figura 13) está basado en la propagación de las ondas electromagnéticas en el suelo localizando y cuantificando cambios en sus características eléctricas y magnéticas.

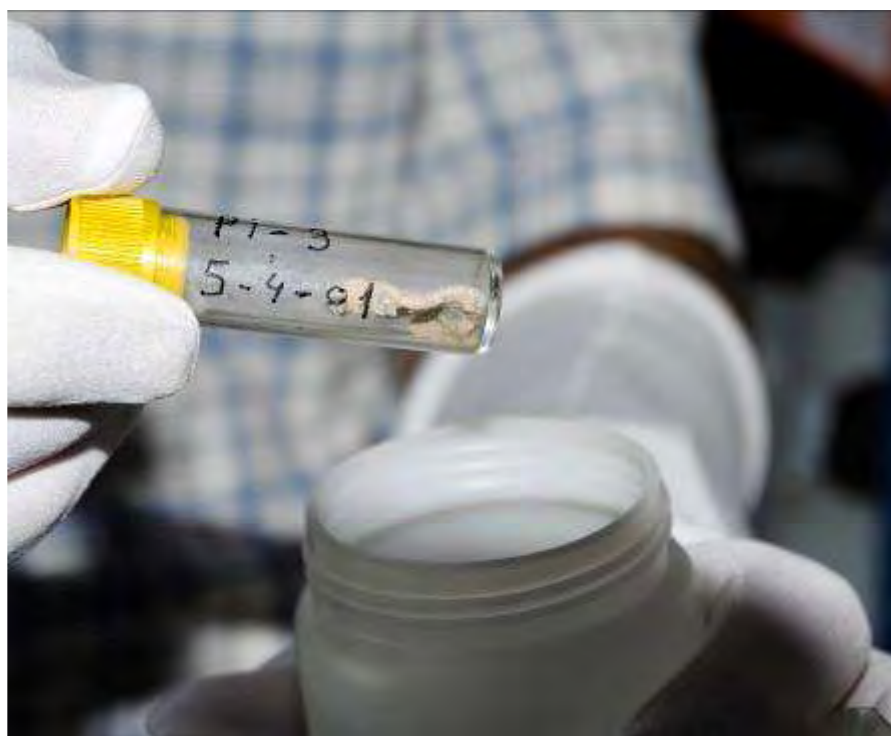
**Figura 14:** Detalle de un fragmento localizado en la Zona 3.

El detector de metales fue empleado preferentemente en la zona 3 debido al hallazgo en el pasado de objetos metálicos que se identificaron como fragmentos de la bomba número 3. (Figura 14). Las inspecciones revelaron una decena de puntos en la zona 3 con presencia de objetos metálicos con algún mínimo cambio en los recuentos de los FIDLER o en la tasa de dosis. Las inspecciones en la zona 2 no han sido sistemáticas y sólo se han detectado algunos objetos de manera muy esporádica y que no mostraban anomalías radiológicas por lo que se atribuyeron a restos de maquinaria agrícola.

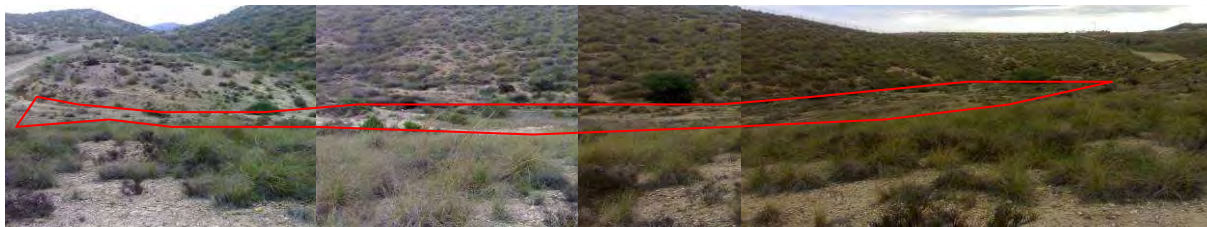
**Figura 17:** Detalle de la Trinchera B y radagrama.

- Trinchera B (Figura 17): Situada al Oeste del vallado de la zona 2, de 1.000 m<sup>2</sup> de sección y con profundidad variable desde 5 m de profundidad media hasta la superficie (construcción en rampa), que supone un volumen aproximado de 3.000 m<sup>3</sup>.

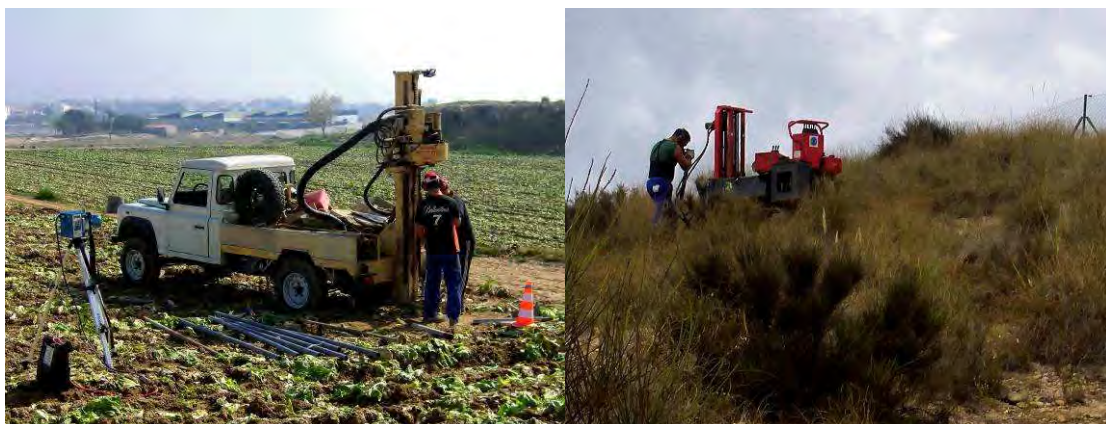
**Figura 38:** Realización de los sondeos con equipo Todo terreno y penetrómetro.

La mayoría de los sondeos (253) se practicaron con ayuda de un vehículo todo terreno dotado con una sonda TP30/LR para ensayos geotécnicos. En 51 de estos sondeos fue necesario emplear un penetrómetro (mide la dureza de los materiales mediante la profundidad de penetración de una aguja) dinámico portátil sobre orugas, debido a la orografía del terreno o la dificultad en los accesos (**Figura 38**). Finalmente, en la zona 6 hubo que acceder a pie a 17 puntos donde se practicaron sondeos mediante el barreno recto/helicoidal.
