Comunicado 14: Seguimiento de la situación de las centrales nucleares de Japón

19 de marzo de 2011

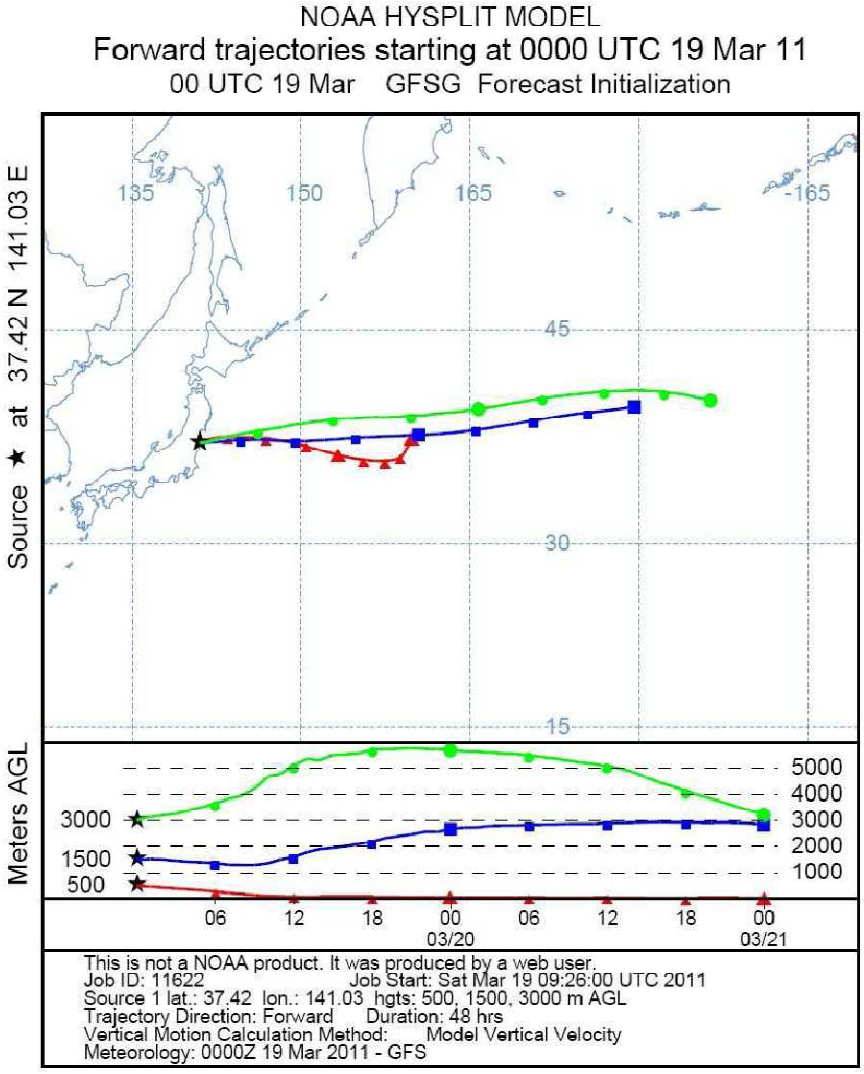
Trayectoria de los vientos:

Las trayectorias realizadas a día de hoy, sábado 19 a 01:00h (hora española), se dirigen hacia el oeste, con tendencia a girar hacia el norte. Estas trayectorias confirman que la dispersión de material radiactivo se dirige hacia el Océano Pacífico, aunque las predicciones meteorológicas apuntan a un cambio en la dirección del viento, y como consecuencia, las zonas al norte del emplazamiento podrían verse afectadas el domingo.
