## ACTA DE INSPECCIÓN

Que entre los días uno de abril y treinta de junio de 2024 se ha personado en la central nuclear Santa María de Garoña en calidad de agente de la autoridad en el ejercicio de sus funciones de inspección y verificación de la seguridad nuclear y la protección radiológica de acuerdo a lo establecido en la legislación vigente respecto de la actuación inspectora

Esta instalación se encuentra en la Fase 1 de Desmantelamiento, habiéndose transferido la titularidad a la Empresa Nacional de Residuos Radiactivos (ENRESA) el 19 de julio de 2023, en virtud de la Orden TED/796/2023 de 13 de julio.

**ASUNTO: Acta de inspección CSN/AIN/DSG/24/12**  
**Proyecto de Desmantelamiento y Clausura de la C.N. SMG (PDC CN SMG) - Fase 1**

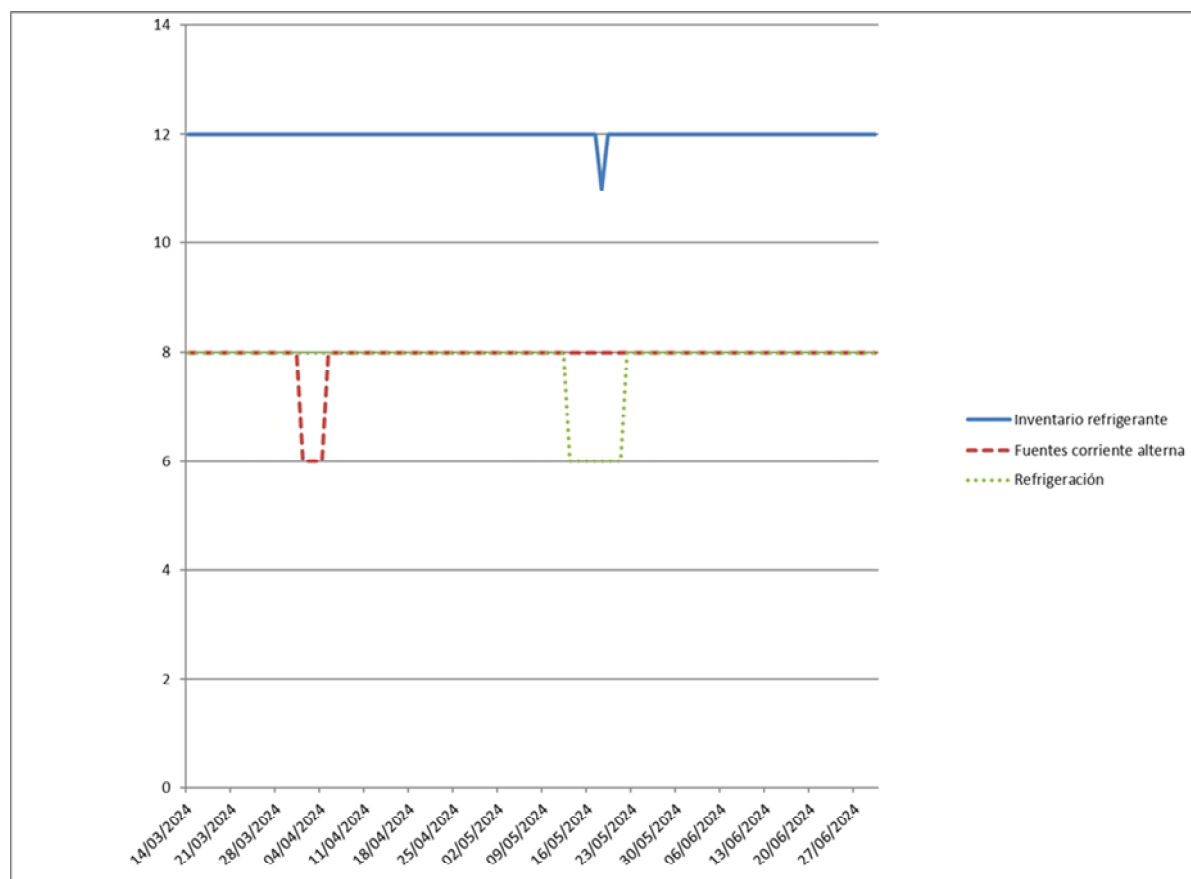
En las condiciones actuales de la planta en cese de explotación y con todo el combustible almacenado en la piscina, la seguridad de la planta se sigue mediante la aplicación de la guía GESP (Guía de Evaluación de la Seguridad en Parada) en revisión 401. Los umbrales de asignación de colores son:  $\leq 3$  ROJO; 4 AMARILLO;  $5 \geq$  VERDE.
