ACTA DE INSPECCION

D. [REDACTED] y D^a. [REDACTED] Inspector Residente e Inspectora Residente Adjunto, respectivamente, del Consejo de Seguridad Nuclear (CSN), en la Central Nuclear de Almaraz, sita en el Término Municipal de Almaraz (Cáceres).

Certifican: Que han realizado inspecciones a las actividades realizadas por el Titular de la Central Nuclear de Almaraz durante los meses de abril, mayo y junio del año dos mil ocho. Éstas comenzaron el día 1 de abril y finalizaron el día 30 de junio.

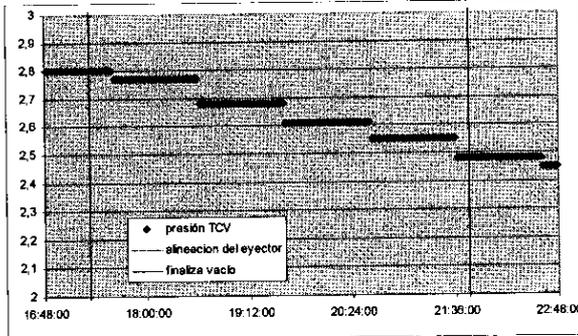
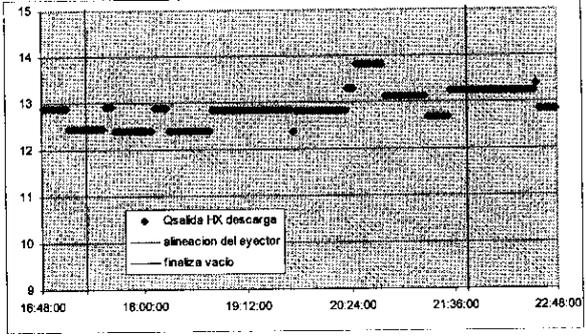
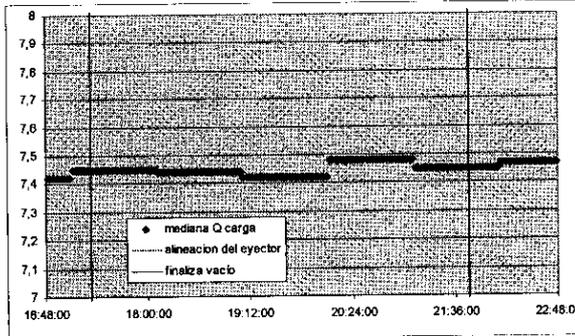
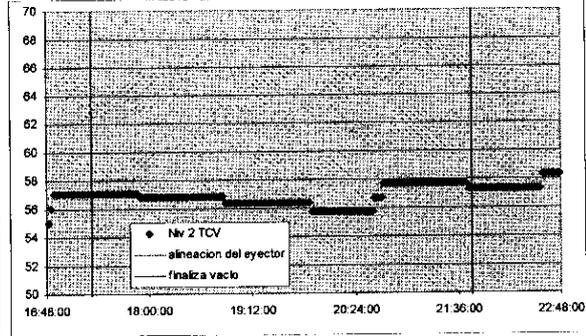
Que la variación de otros parámetros durante la maniobra es:

Que al final de la maniobra se observa un comportamiento, ligera subida, anómalo en el medidor LT 3731B distinto al comportamiento de los demás sistemas de medida.
