ACTA DE INSPECCION

D. [REDACTED] y D^a. [REDACTED] Inspector Residente e Inspectora Residente Adjunto, respectivamente, del Consejo de Seguridad Nuclear (CSN), en la Central Nuclear de Almaraz, sita en el Término Municipal de Almaraz (Cáceres).

Certifican: Que han realizado inspecciones a las actividades realizadas por el Titular de la Central Nuclear de Almaraz durante los meses de abril, mayo y junio del año dos mil nueve. Éstas comenzaron el día 1 de abril y finalizaron el día 30 de junio.

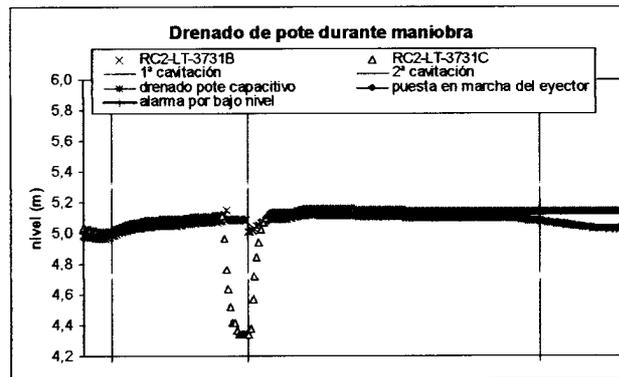
Que tras la segunda cavitación se procede al segundo drenado del pote del medidor capacitivo y posterior llenado. Que la diferencia de medidas entre 3731B y 3731C antes del drenado del pote es de aprox. 34 cm; que la diferencia de medidas entre ambos tras el drenado es de aprox. 42 cm.

Que se adjunta figura con las variables de proceso recogidas durante la maniobra de bajada de nivel.

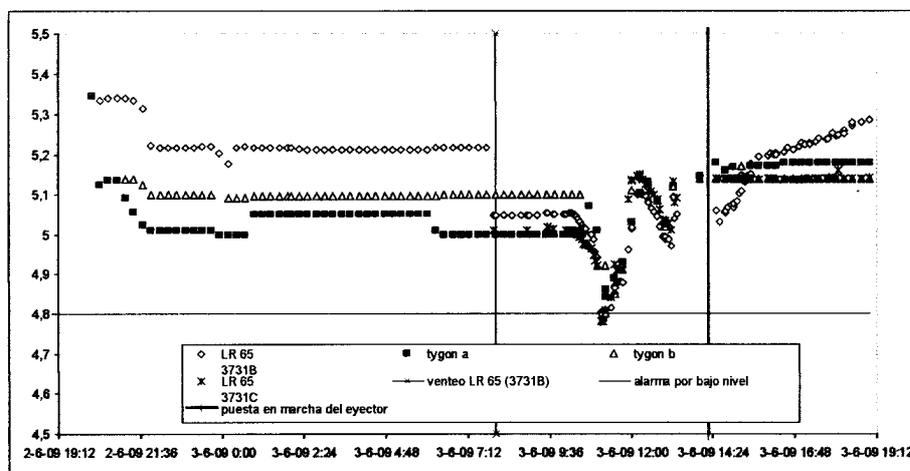
10,2 cm es la máxima diferencia entre los medidores previo a la primera cavitación.

14,4 cm es la máxima diferencia entre los medidores durante el período de vacío por eyectores. Esta diferencia corresponde a 3731B respecto a los otros tres sistemas. Durante el vacío 3731B da valores de nivel no constantes sino crecientes. Los otros tres sistemas presentan valores estables durante dicha maniobra, siendo la máxima diferencia entre los mismos de 0,04cm.

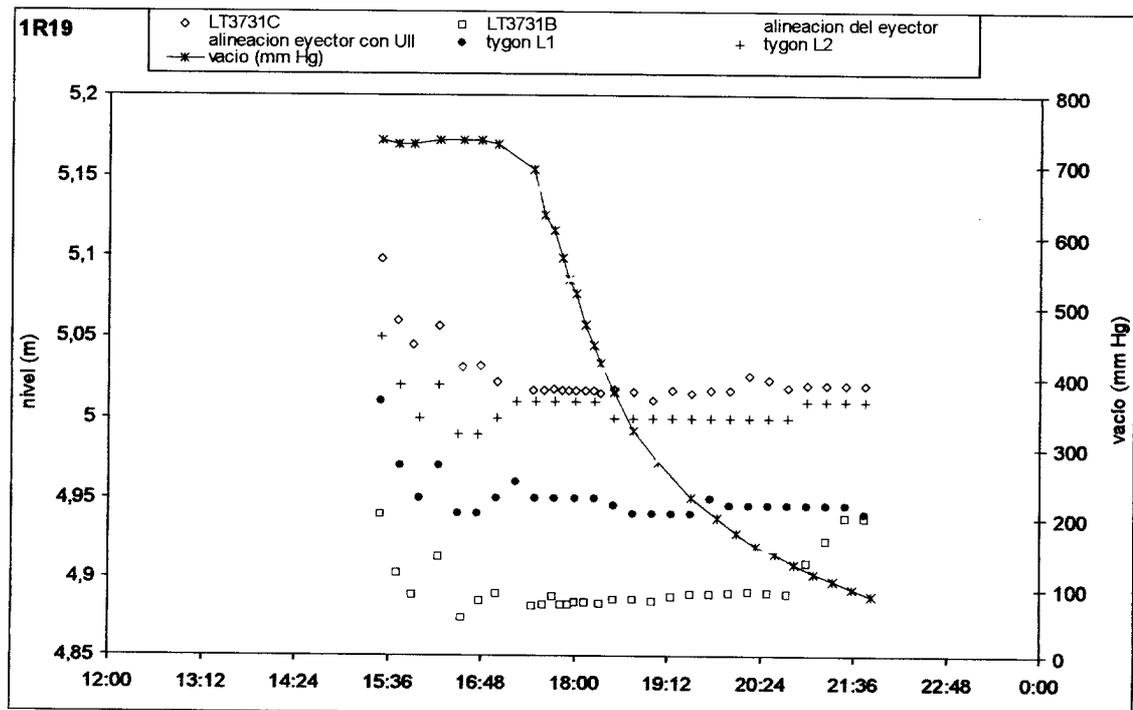
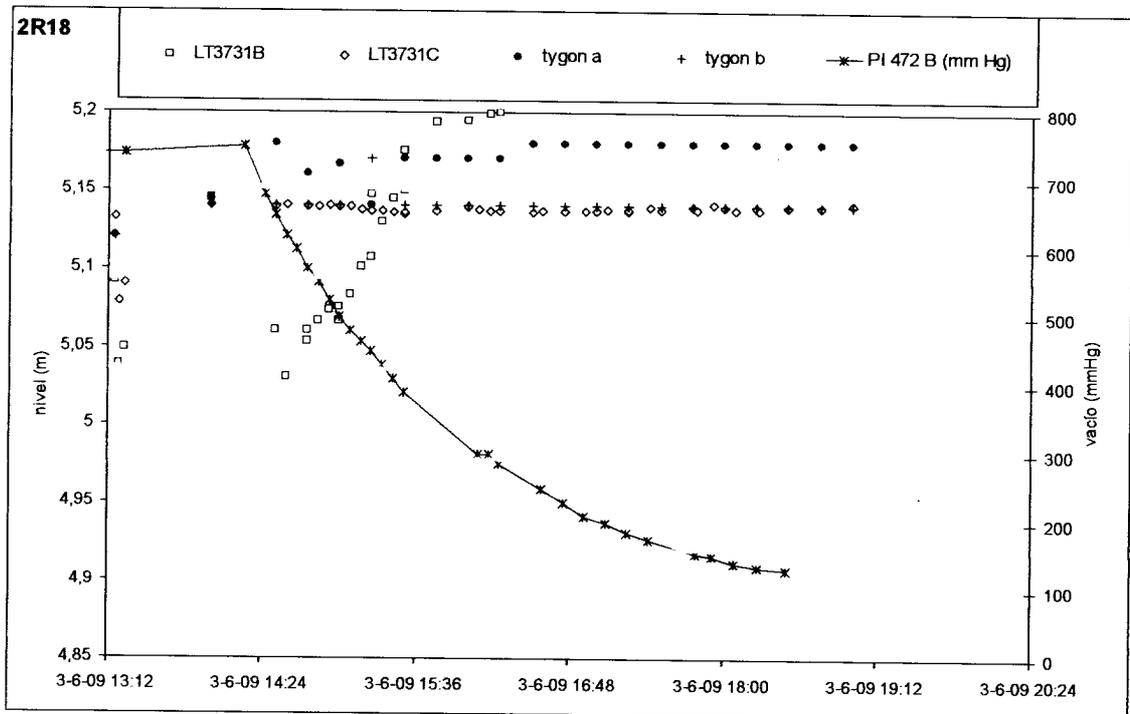
Se comparan los valores de la actual maniobra con los de la maniobra en la anterior recarga en 1R19: la máxima diferencia se establece entre los tygon/capacitivo con el de presión diferencial 3731B, con comportamiento creciente no constante durante 2R18 y errático al final del vacío en 1R19.
