CSN-871-44

CSN/AIN/ALO/07/795
1 DE 33

ACTA DE INSPECCION

D. [REDACTED] Inspector Residente e Inspectora Residente Adjunta, respectivamente, del Consejo de Seguridad Nuclear (CSN), en la Central Nuclear de Almaraz, sita en el Termino Municipal de Almaraz (Cáceres).

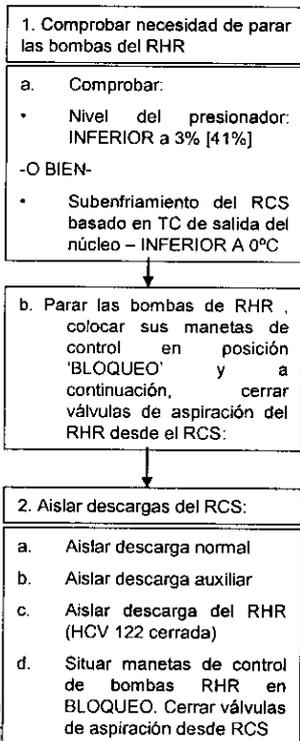
La válvula de seguridad de la aspiración en el tren B es la válvula RH2-8708B.

Comentario en libro del jefe de turno: *'Al arrancar RH B por segunda vez, estando en servicio RH A, actuó su válvula de seguridad en la aspiración (descarga a PRT), subiendo nivel y presión y rompiendo disco de ruptura. Se aplica ARG 2, saliendo por paso 3e'.*

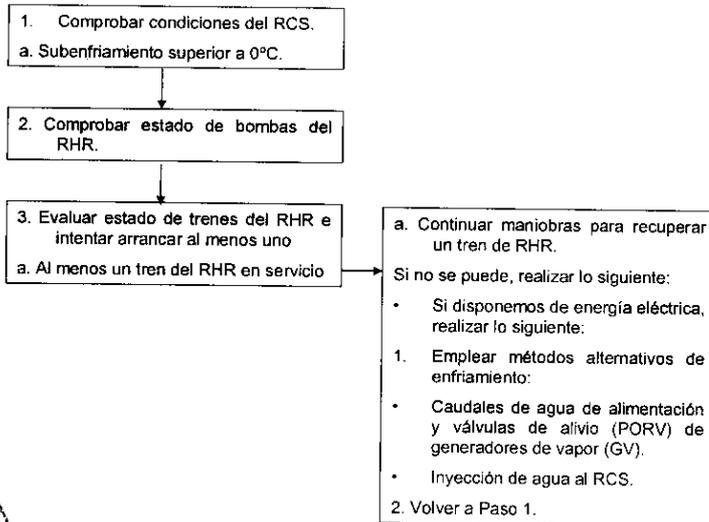
POA- 2- ARCS-01. Fallos del sistema de extracción de calor residual.

Síntomas o condiciones de entrada: [...] 1) Disparo de una o ambas bombas de RHR, [...] 4) Pérdida de caudal del RHR.

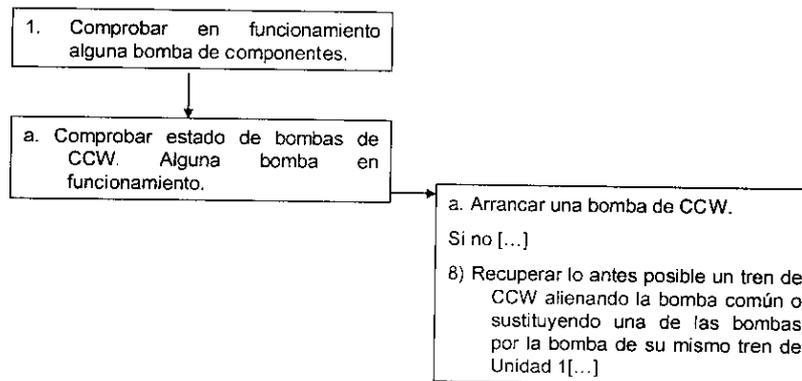
POA-2-ARCS-09. Fallo del sistema de refrigeración de componentes.

Síntomas o condiciones de entrada: [...] 1) Disparo de una bomba de componentes.

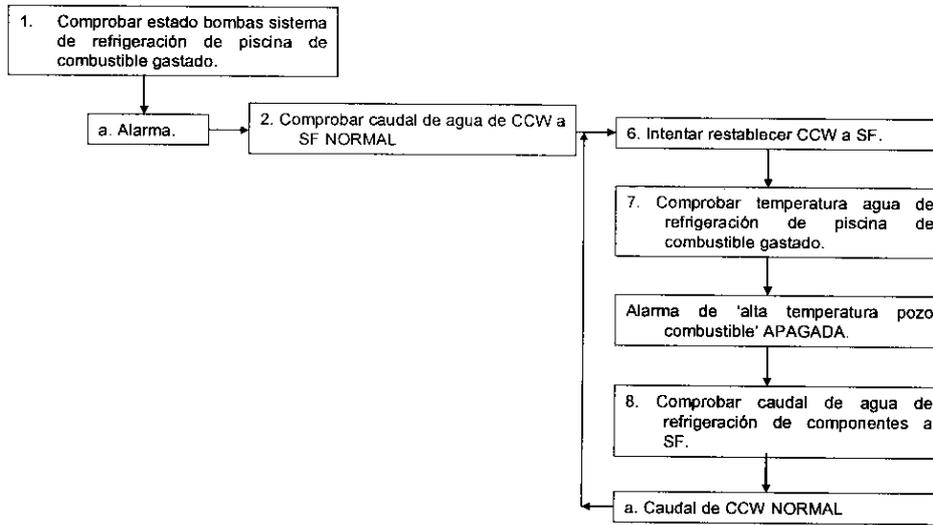
POA-2-ARCS-10. Fallos en el sistema de refrigeración de la piscina de combustible gastado.

Síntomas o condiciones de entrada: [...] 1) Disminución de caudal de agua de refrigeración de componentes a los cambiadores de calor de la piscina de combustible gastado.

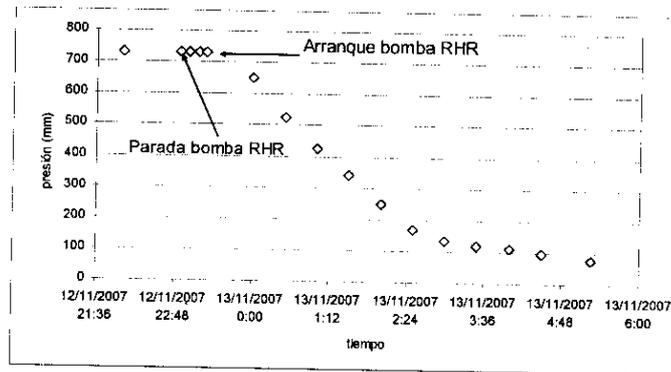
Que las condiciones previas al evento eran: Unidad 2 en parada fría (modo 5) con tren A del RHR en operación (caudal 520 m³/h) y tren B operable. Se había procedido a la bajada de nivel en el RCS desde 6.550 m hasta 4.900 m con primario atmosférico, para realizar las maniobras de llenado y venteo del RCS mediante el sistema de vacío. Que los procedimientos de operación seguidos

para ello fueron el procedimiento general OP2-IG-01 "De parada recarga a parada fría" y la instrucción auxiliar OP2-IA-80 "Sistema de refrigerante del reactor".

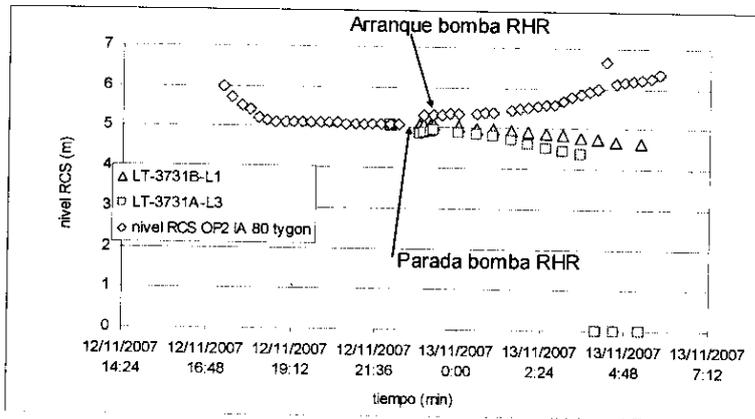
- A. Mangueras de nivel ("tygons")
- B. Transmisores de nivel del primario en paradas (RC2-LT-3731A y RC2-LT-3731B), incluye además de los transmisores y sus lazos de control asociados, un registrador de dos plumas en el panel principal de sala de control y una alarma de bajo nivel.
- C. Sistema de medida de nivel del primario por ultrasonidos (ULMS)

Que en el 7.7.1.11.3 se hace descripción del sistema de medida de nivel del primario por ultrasonidos (ULMS), sin embargo actualmente no está en funcionamiento.

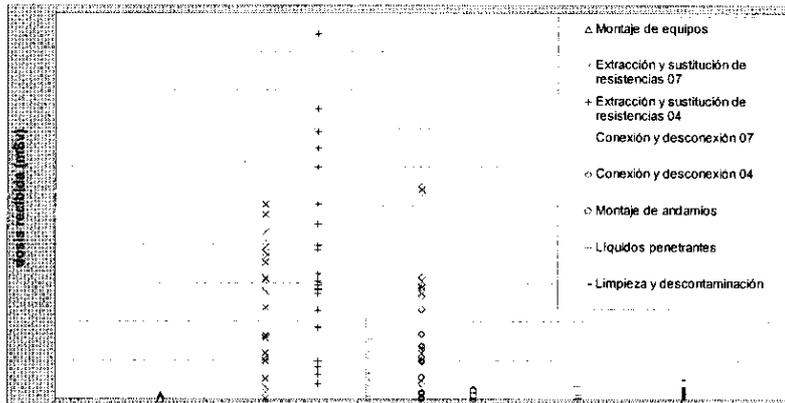
dosis recibida (mSv) por tipo de trabajo					
	1	2	3	4	5	6
Media	0,0109	1,15108696	0,37241176	0,03370588	0,07433333	0,06233333
Mediana	0,005	1,18	0,283	0,016	0,05	0,0375
Desviación estándar	0,01599618	0,82622366	0,36589207	0,03694382	0,07934944	0,0664645
Rango	0,053	2,508	1,093	0,123	0,153	0,249
Mínimo	0,001	0,005	0	0	0,01	0,001
Máximo	0,054	2,513	1,093	0,123	0,163	0,25
n	10	23	17	17	3	18

Que la comparación con los datos de un trabajo similar, realizados durante la recarga de la U 2 (PTR 0140 / 0150 / 0253 / 0267 / 0271 / 0275 / 0316 / 0349 / 0354 / 0355 / 0365 / 0386 / 0387 / 0391 / 0403 - 04), muestran un comportamiento similar: los trabajos con mayores dosis recibidas son los relacionados con la conexión, desconexión y sustitución de resistencias.
