**INFORME RESUMEN SOBRE LOS EVENTOS Y LAS ACTUACIONES DE LAS CCNN Y DEL CSN,
DESDE EL PUNTO DE VISTA DE LA SEGURIDAD NUCLEAR Y PROTECCIÓN RADIOLÓGICA,
DURANTE LA PÉRDIDA TOTAL DE POTENCIA ELÉCTRICA ACAECIDA EL 28 DE ABRIL DE 2025**

22 DE ABRIL DE 2026

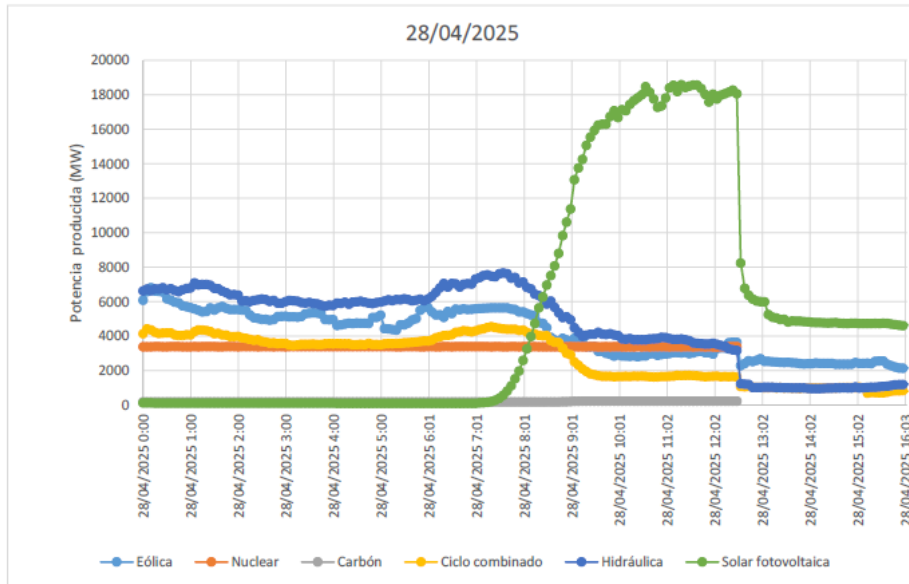
La producción eléctrica del 28 de abril, hasta el momento en que se produjo la incidencia, se refleja en la figura 2 siendo la producción total de energía nuclear estable y con un promedio de 3387 MWe.

Figura 2: Producción de energía eléctrica durante el 28 de abril del 2025 (datos REE).

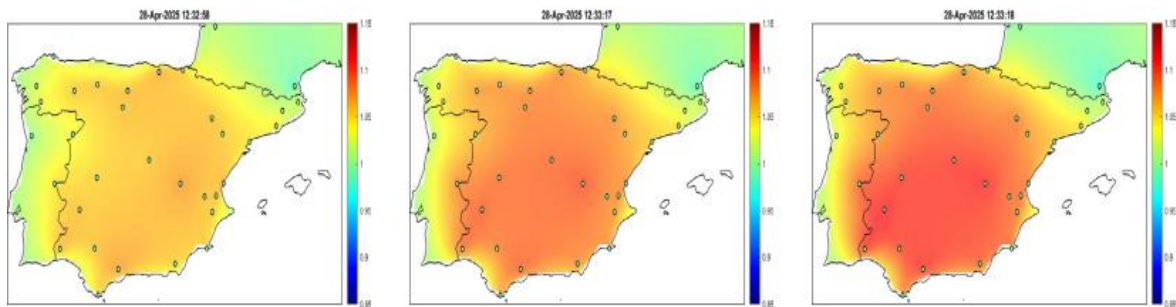
Posteriormente comenzó a aumentar la tensión en toda la red de manera lineal, coincidente con una reducción sostenida de la exportación en la interconexión con Francia, que acabó teniendo carácter importador. Debido al aumento generalizado de la tensión, se produjeron varios transitorios caracterizados por disparos en la cadena de generación. Estas desconexiones en cadena de grupos de generación redujeron la absorción de potencia reactiva, lo que contribuyó a la sobretensión y a una caída de frecuencia, que a su vez causó entre otros, la desconexión de las CCNN por subfrecuencia.

Figura 3: Mapa de contorno de sobretensión adimensionalizada con la tensión de referencia PU (a) 12:32:58, (b) 12:33:17, (c) 12:33:18 (Fuente: ENTSO-E)

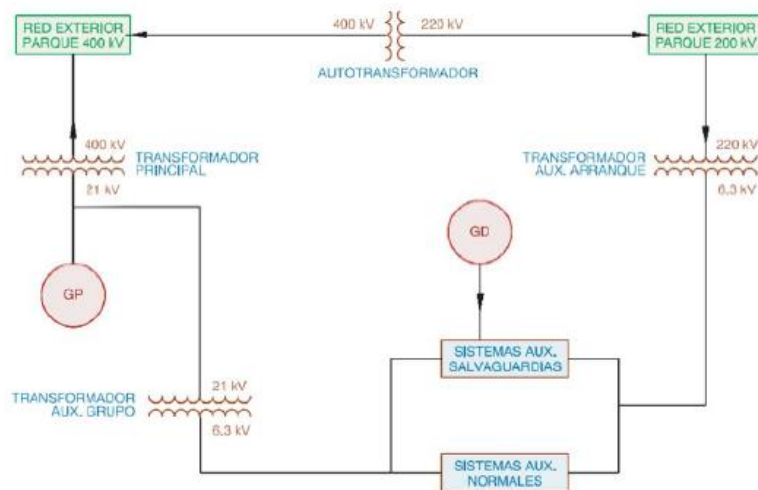
En la figura 4 se incluye un esquema simplificado, que representa de forma conceptual las alimentaciones eléctricas a los consumidores de una central nuclear desde la red eléctrica exterior (en el caso del ejemplo parques de 400 kV y de 200 kV) o desde el propio generador principal de la unidad, en caso de que la central se encuentre en operación a potencia y suministrando electricidad a la red. El suministro eléctrico a los consumidores de la central se realiza a las denominadas barras normales y a las barras de salvaguardia (de emergencia). En caso de que se produzca el fallo de la alimentación eléctrica exterior, las barras de salvaguardia disponen de generadores diésel que arrancan por señales de mínima tensión o frecuencia en las barras y acoplan a la correspondiente barra para recuperar tensión en esa barra y poder alimentar las cargas necesarias para mantener la central en una situación segura.

Figura 4: Esquema de bloques de alimentación eléctrica exterior en una central nuclear.
