## ACTA DE INSPECCIÓN

Que durante los meses de abril, mayo y junio de 2012 se han personado en la Central Nuclear de Trillo I, situada en el término municipal de Trillo (Guadalajara) y con Permiso de Explotación Provisional prorrogado por Orden Ministerial del Ministerio de Industria, Turismo y Comercio, de fecha 16 de noviembre de dos mil cuatro.

Que el objeto de la inspección era la cumplimentación de los diversos procedimientos del Sistema Integrado de Supervisión de Centrales (SISC) que se recogen en el acta.

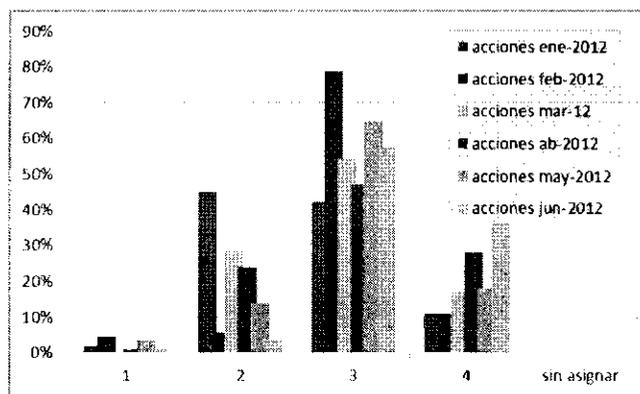
Que las acciones asociadas se clasifican por prioridad 1, 2, 3 y 4, y se desglosan en porcentaje siguiendo la gráfica adjunta.

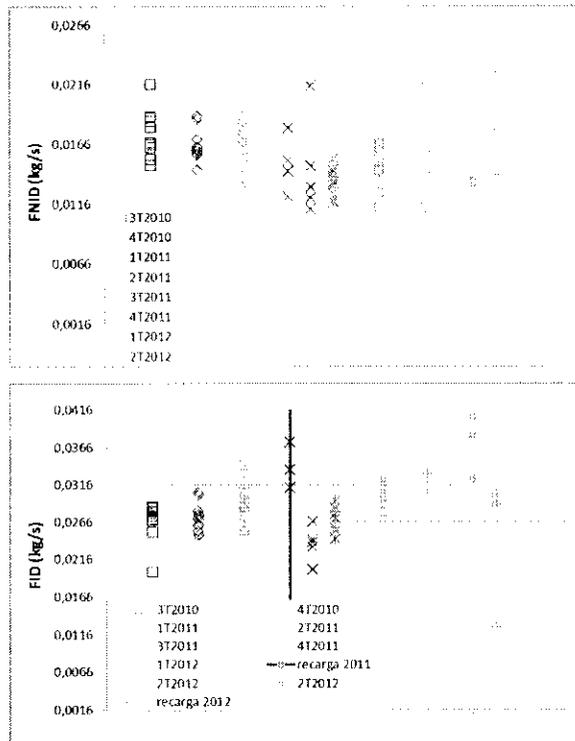
Que durante el trimestre se lleva a cabo el seguimiento de las fugas identificada, y no identificada, por los valores reflejados en PV-T-OP-9090, estando los mismos por debajo de los límites especificados (ETFs 4.3.6.2).

Que el máximo en el período considerado corresponde a 0.056 k/s y 0.0138 k/s respectivamente. Que el mínimo corresponde a 0.0323 k/s y 0.0131 k/s respectivamente.

Que durante el trimestre se ha parado la central para recarga siendo los valores anteriores los correspondientes a la fuga en el período inmediatamente anterior a la parada.
