Cuarenta años de seguridad nuclear en España

En este artículo se desgranarán los hitos más relevantes del CSN desde su creación en 1980, para ello se utilizarán los incidentes y accidentes más relevantes ocurridos en el mundo como jalones que marcan el camino y la evolución de la seguridad nuclear en estos últimos cuarenta años. Este artículo complementa el publicado en 2010 y titulado “Treinta años de seguridad nuclear (1980-2010)” aportando la evolución de conceptos, problemas y soluciones a diferentes problemas de seguridad nuclear. A través de cinco accidentes

■ Texto: **Rafael Cid Campo** | director técnico de seguridad nuclear | **José M^a Balmisa García-Serrano** | jefe de la unidad de apoyo del Director Técnico ■

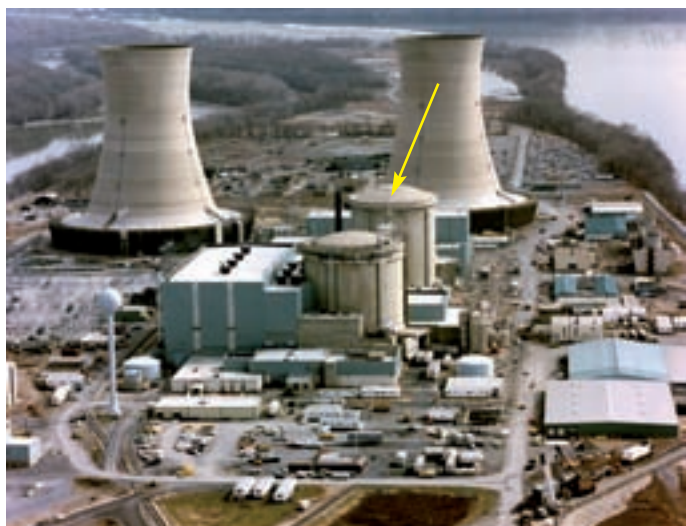
Central nuclear de Three Mile Island. La flecha indica el reactor que sufrió el accidente.

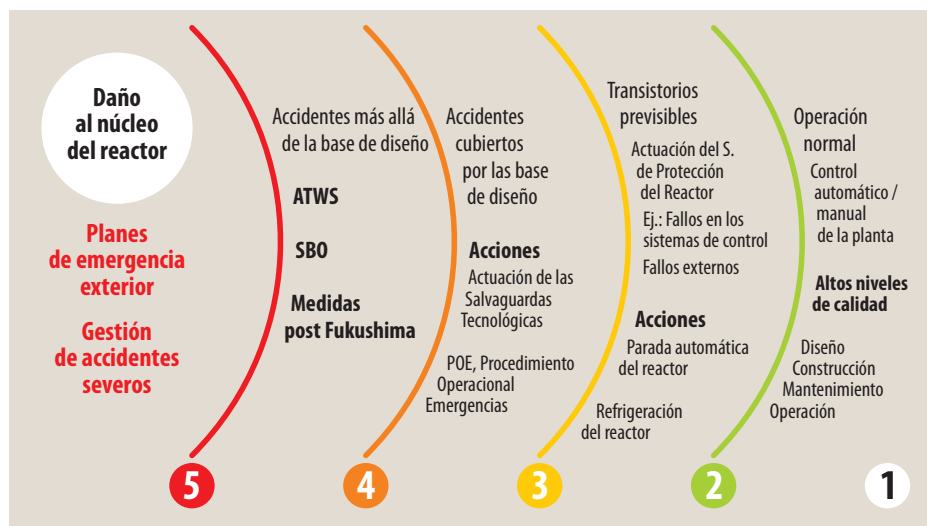
Concepto de defensa en profundidad aplicado en el diseño, construcción y operación de las primeras centrales.
