ACTA DE INSPECCIÓN

Que durante los meses de octubre, noviembre y diciembre de 2010 se han personado en la Central Nuclear de Trillo I, situada en el término municipal de Trillo (Guadalajara) y con Permiso de Explotación Provisional prorrogado por Orden Ministerial del Ministerio de Industria y Energía, de fecha 16 de noviembre de dos mil cuatro.

Que el objeto de la inspección era la cumplimentación de los diversos procedimientos del Sistema Integrado de Supervisión de Centrales (SISC) que se recogen en el acta.

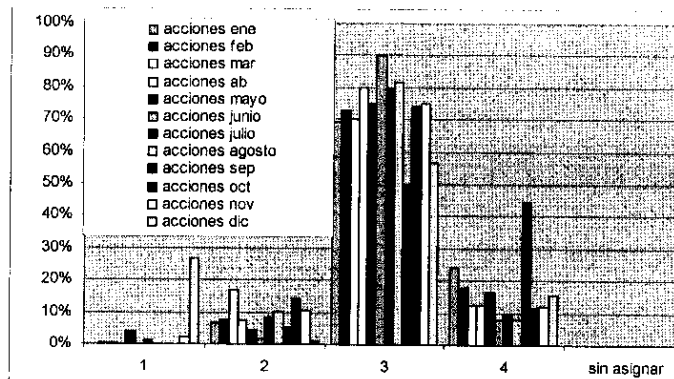
%	A	B	C	D	sin asignar
NC enero	0%	1%	15%	84%	0%
NC feb	0%	0%	14%	86%	0%
NC mar	0%	2%	12%	86%	0%
NC abril	0%	0%	6%	94%	0%
NC mayo	0%	1%	9%	90%	0%
NC junio	0%	1%	14%	85%	0%
NC julio	0%	2%	12%	86%	0%
NC ago	0%	0%	11%	89%	0%
NC sep	0%	1%	9%	90%	0%
NC oct	0%	3%	8%	89%	0%
NC nov	1%	2%	10%	88%	0%
NC dec	0%	0%	7%	93%	0%

Que las acciones asociadas se clasifican por prioridad 1, 2, 3 y 4, y se desglosan en porcentaje siguiendo la gráfica adjunta.
