JMP/274

ACTA DE INSPECCIÓN

La visita tuvo por objeto realizar una inspección a la instalación como consecuencia del suceso ocurrido en el proceso del transporte de material radiactivo realizado al Hospital Universitari de Bellvitge (Barcelona) el 10.08.2021, en el que la entidad IRAB actuaba como expedidor.

ANÁLISIS DEL SUCESO EN EL TRANSPORTE DE MATERIAL RADIATIVO Y ACCIONES CORRECTORAS DERIVADAS DEL MISMO

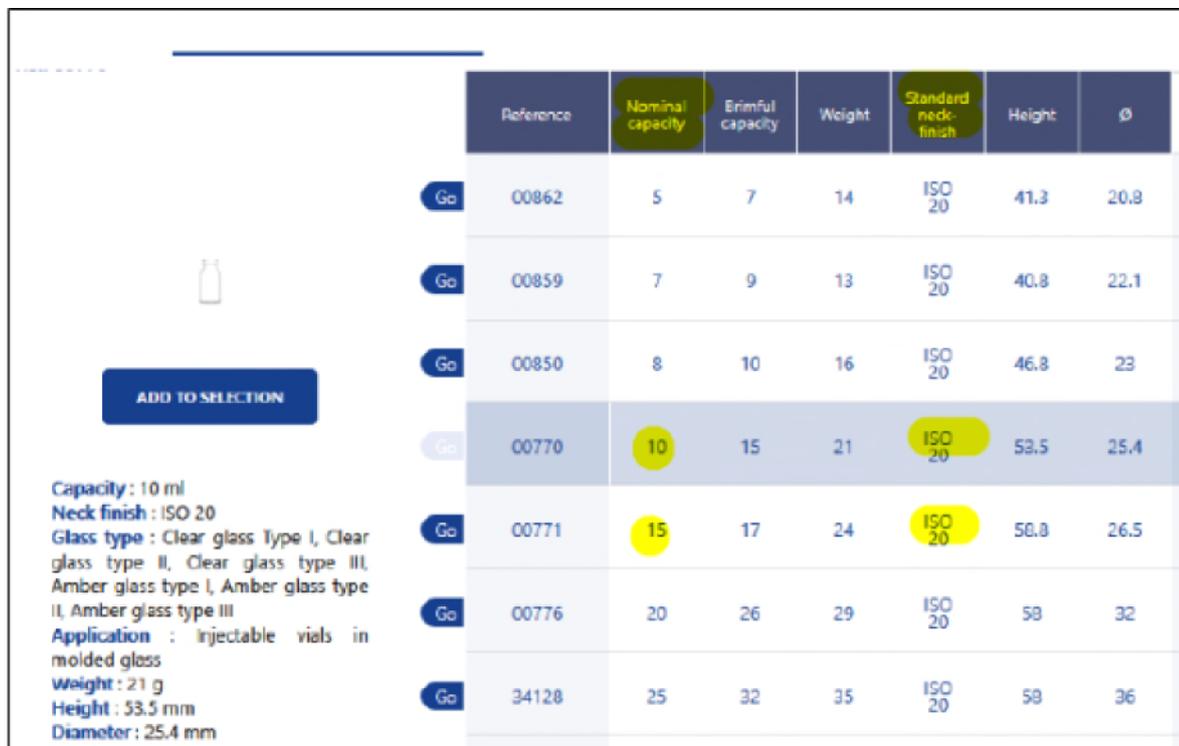
Tabla ejemplo. Fuente: <https://www.sgd-pharma.com/iso-injectable-vials>

De modo aclaratorio adjuntamos ejemplo de tabla con especificaciones de viales de distintos volúmenes en los que el acabado del cuello es el mismo, ISO 20.

Reference	Nominal capacity	Brimful capacity	Weight	Standard neck finish	Height	Ø
Go	00862	5	7	14	ISO 20	41.3	20.8
Go	00859	7	9	13	ISO 20	40.8	22.1
Go	00850	8	10	16	ISO 20	46.8	23
Go	00770	10	15	21	ISO 20	53.5	25.4
Go	00771	15	17	24	ISO 20	50.8	26.5
Go	00776	20	26	29	ISO 20	50	32
Go	34128	25	32	35	ISO 20	50	36

Capacity: 10 ml
Neck finish: ISO 20
Glass type: Clear glass Type I, Clear glass type II, Clear glass type III, Amber glass type I, Amber glass type II, Amber glass type III
Application: injectable vials in molded glass
Weight: 21 g
Height: 53.5 mm
Diameter: 25.4 mm
