CSN/AIN/SMG/21/823

## **ACTA DE INSPECCIÓN**

El titular fue informado de que la inspección tenía por objeto realizar las comprobaciones de los procedimientos del Sistema de Supervisión y Seguimiento de la C.N. Sta. María de Garoña correspondiente al segundo trimestre del año 2021.

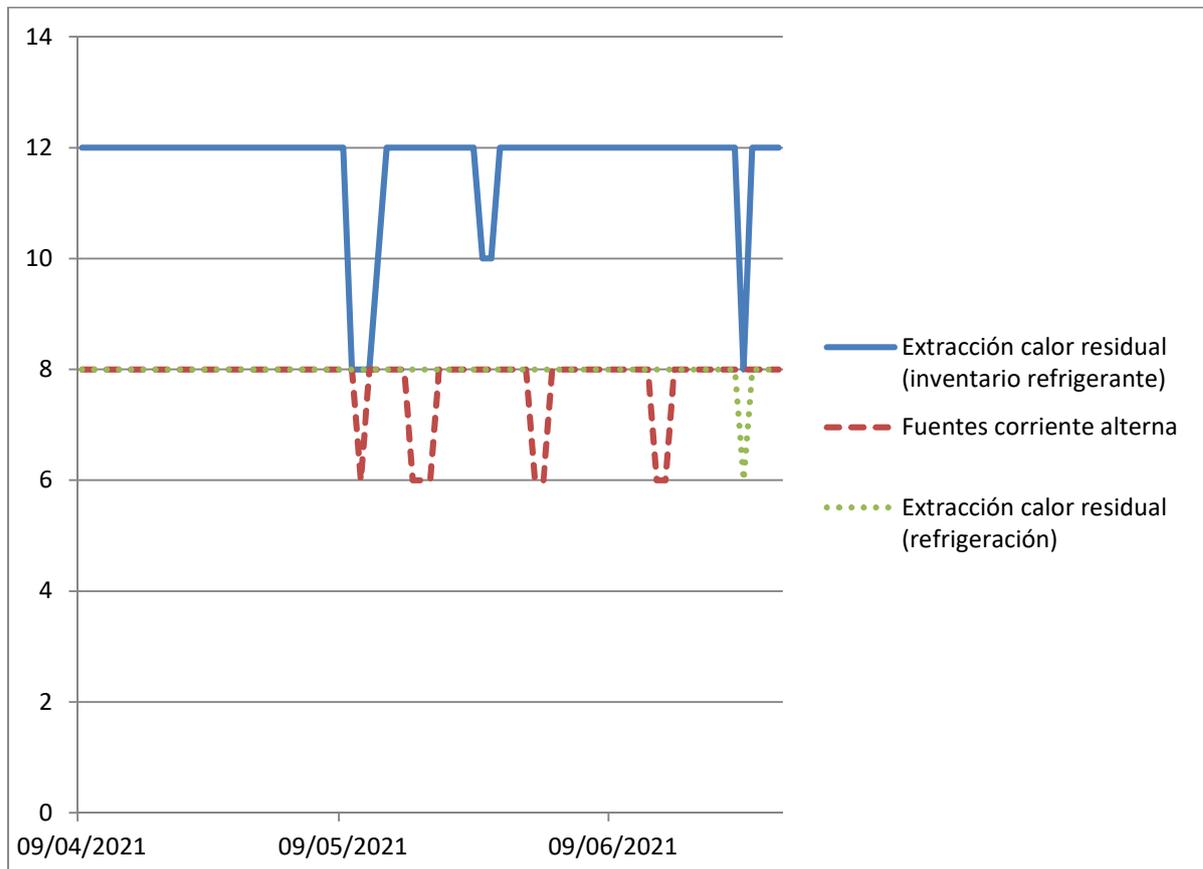
En las condiciones actuales de la planta de cese de explotación y con todo el combustible almacenado en piscina, la seguridad de la planta se sigue mediante la aplicación de la guía GESP (Guía de Evaluación de la Seguridad en Parada), cuyo procedimiento pasó a estar en revisión 401. Durante los meses de mayo y junio se han desarrollado diversos trabajos de mantenimiento preventivo que tienen su reflejo en los valores de las distintas categorías. Los umbrales para asignación de colores son:  $\leq 3$  ROJO; 4 AMARILLO;  $\geq 5$  VERDE.
