ACTA DE INSPECCIÓN

Que durante los meses de julio, agosto y septiembre de 2012 se han personado en la Central Nuclear de Trillo I, situada en el término municipal de Trillo (Guadalajara) y con Permiso de Explotación Provisional prorrogado por Orden Ministerial del Ministerio de Industria, Turismo y Comercio, de fecha 16 de noviembre de dos mil cuatro.

Que el objeto de la inspección era la cumplimentación de los diversos procedimientos del Sistema Integrado de Supervisión de Centrales (SISC) que se recogen en el acta.

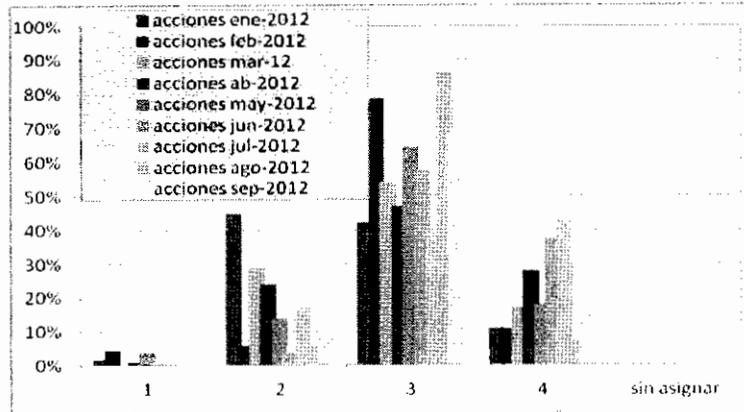
Que las acciones asociadas se clasifican por prioridad 1, 2, 3 y 4, y se desglosan en porcentaje siguiendo la gráfica adjunta.
