CONSEJO DE
SEGURIDAD NUCLEAR

ACTA DE INSPECCIÓN

Que durante el tercer trimestre de 2014 se han personado en la Central Nuclear Vandellós-II con objeto de efectuar inspecciones del Sistema Integrado de Supervisión de Centrales, SISC.

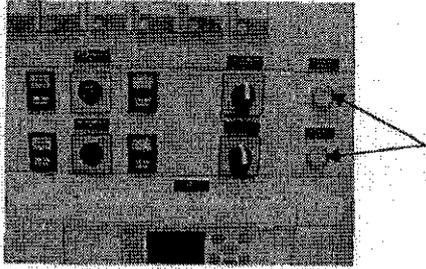
<p>D) REPONER los relés 86 actuados, PULSANDO los cuatro pulsadores (86 PR/L1,R2 y 86PR/R1,R2): En A-46 TAR y TAE (CANAL L)</p>	<p>PULSADOR REPOSICION CANAL L PULSADOR REPOSICION CANAL L PULSADOR REPOSICION CANAL R PULSADOR REPOSICION CANAL R</p>
---	--

<ul style="list-style-type: none">• REPOSICIÓN 1 CANAL-L• REPOSICIÓN 2 CANAL-LEn A-46 TAR y TAE (CANAL R)• REPOSICIÓN 1 CANAL-R• REPOSICIÓN 2 CANAL-R
