ACTA DE INSPECCIÓN

CERTIFICA: Que entre los días uno de julio al 11 de septiembre se ha personado en la central nuclear de Santa María de Garoña (CNSMG), propiedad de NUCLENOR S.A., emplazada en el término municipal de Santa María de Garoña (Valle de Tobalina, Burgos). Esta instalación se encuentra en situación de Cese Definitivo de la Explotación según orden del Ministerio de Industria, Energía y Turismo IET/1302/2013, de fecha 5 de julio.

El titular fue informado de que la inspección tenía por objeto realizar las comprobaciones de los procedimientos del Sistema de Supervisión y Seguimiento de la C.N. Sta. María de Garoña correspondiente al tercer trimestre del año 2020.

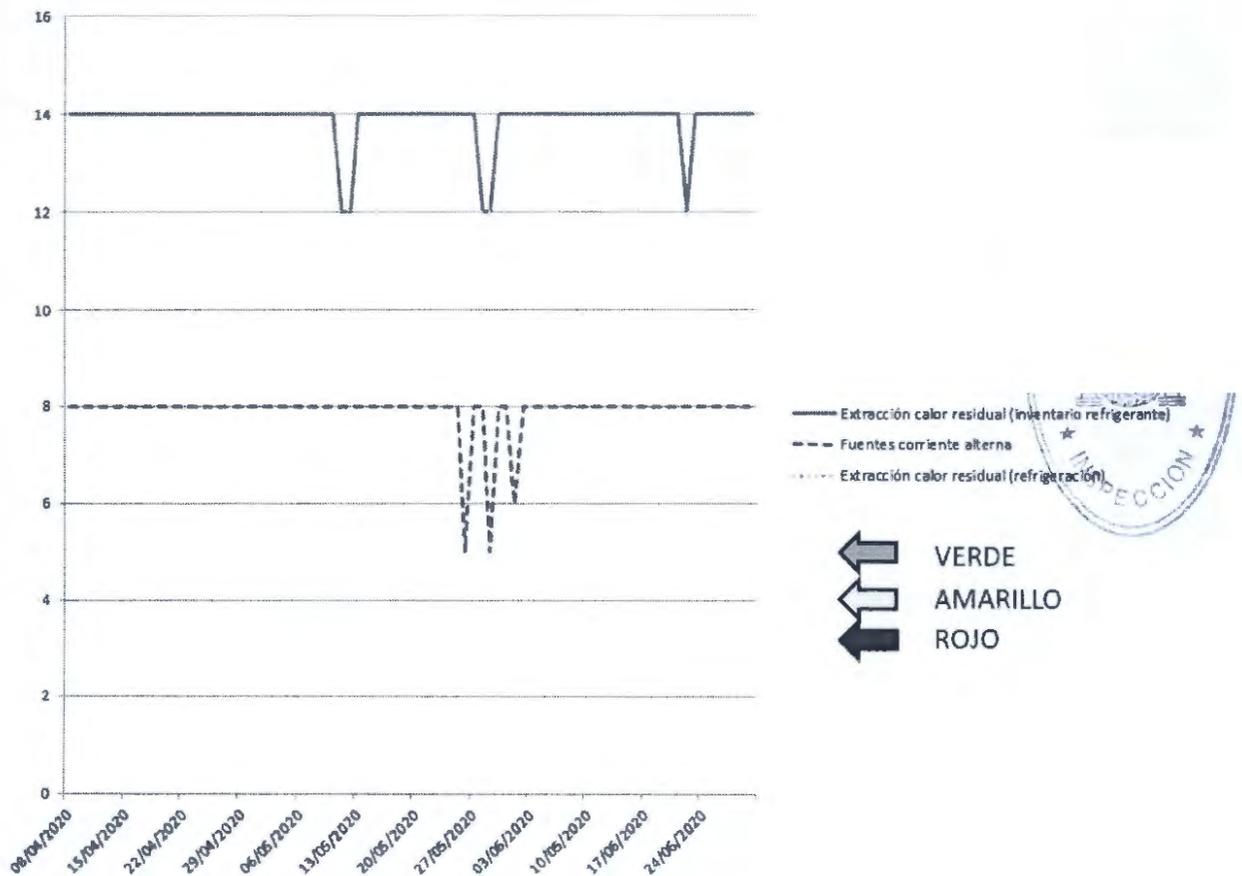
En las condiciones actuales de la planta de cese de explotación y con todo el combustible almacenado en piscina, la seguridad de la planta se sigue mediante la aplicación de la guía GESP (Guía de Evaluación de la Seguridad en Parada). A raíz de la aprobación ministerial de la Fase II del Proyecto de Reconfiguración de Sistemas de Piscina, entrando en vigor el 11 de agosto, el titular editó la revisión 400 de la guía GESP. Entre otros cambios, en ella dejan de considerarse sistemas dados de baja en Fase II, como son el SHC, LPCI y SW/LPCI. Asimismo, deja de considerarse la integridad de la contención secundaria como una función con seguimiento especial, al determinarse que, sin considerar el aislamiento de la contención o el filtrado de la ventilación, en el accidente de manejo de combustible o el descenso de nivel de piscina hasta llegar al descubrimiento del combustible no supondrían emisiones por encima de las restricciones operacionales.
