## Comunicado 15: Seguimiento de la situación de las centrales nucleares de Japón

20 de marzo de 2011

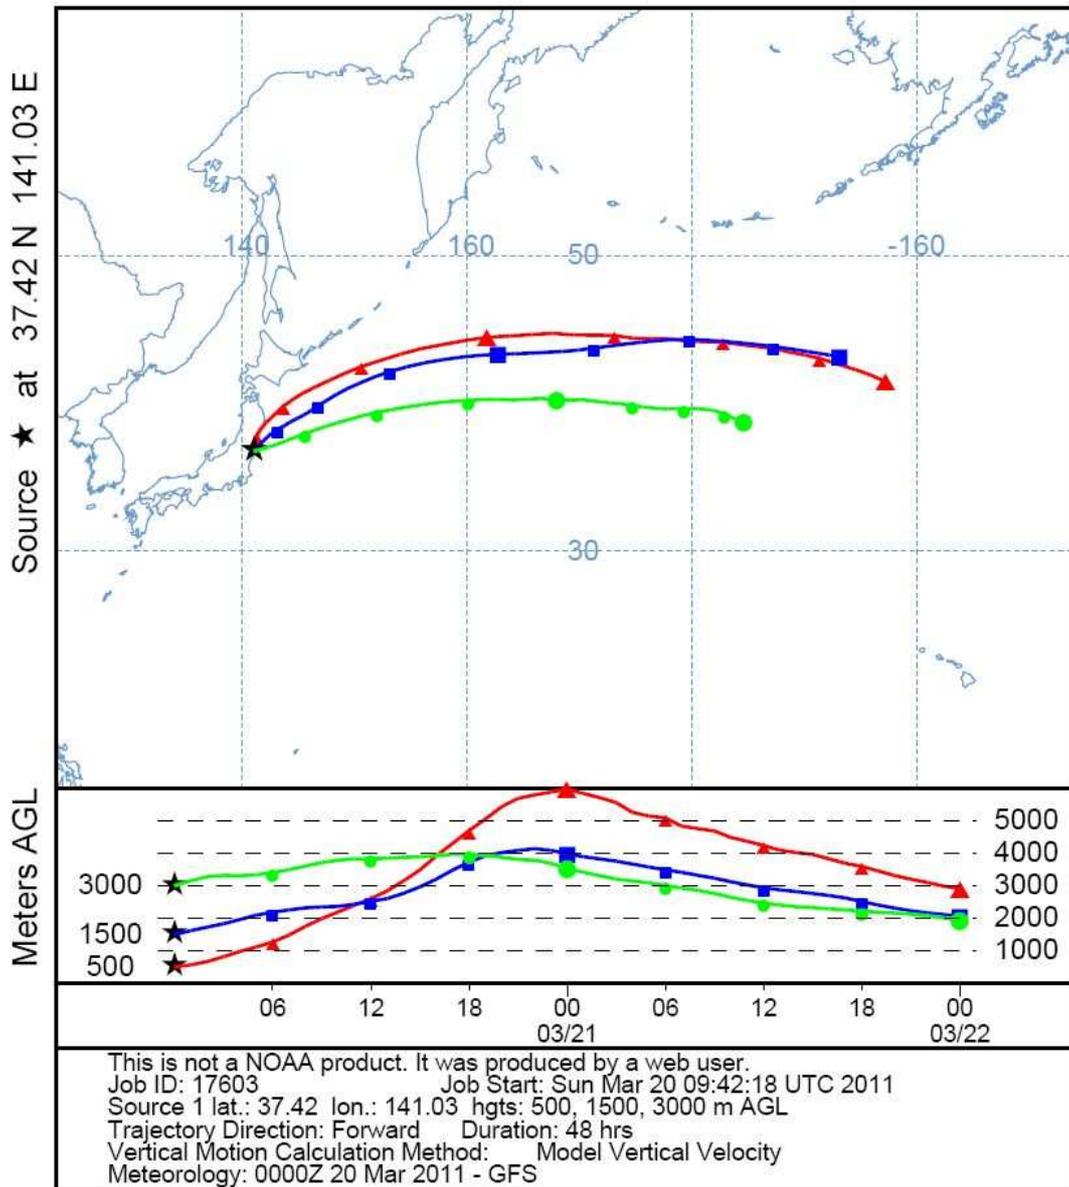
NOAA HYSPLIT MODEL  
 Forward trajectories starting at 0000 UTC 20 Mar 11  
 00 UTC 20 Mar GFSG Forecast Initialization

el Océano Pacífico y la predicción indica que, a partir de mañana, alguna trayectoria podría dirigirse hacia el interior de la isla.

NOTA: aunque los resultados muestran un modelo de la NOAA, esto no es producto realizado por la NOAA, ni ha sido visto o comentado por la NOAA

**Estos datos han sido confirmados por la Agencia Estatal de Meteorología (AEMET)**
