ACTA DE INSPECCIÓN

Que durante los meses de julio, agosto y septiembre de 2011 se han personado en la Central Nuclear de Trillo I, situada en el término municipal de Trillo (Guadalajara) y con Permiso de Explotación Provisional prorrogado por Orden Ministerial del Ministerio de Industria, Turismo y Comercio, de fecha 16 de noviembre de dos mil cuatro.

Que el objeto de la inspección era la cumplimentación de los diversos procedimientos del Sistema Integrado de Supervisión de Centrales (SISC) que se recogen en el acta.

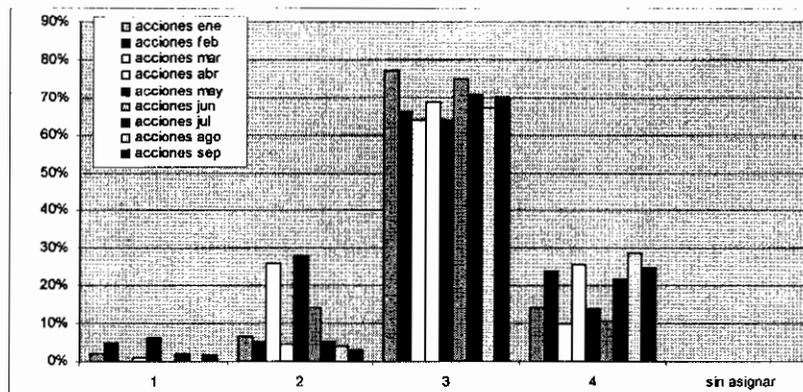
Que las acciones asociadas se clasifican por prioridad 1, 2, 3 y 4, y la se desglosan en porcentaje siguiendo la gráfica adjunta.

Prioridad acciones				
	1	2	3	4	sin asignar
acciones ene	2%	7%	77%	14%	0
acciones feb	5%	5%	66%	24%	0
acciones mar	0%	26%	64%	10%	0
acciones abr	1%	5%	69%	25%	0
acciones may	6%	28%	64%	14%	0
acciones jun	0%	14%	75%	11%	0
acciones jul	2%	5%	71%	22%	0
acciones ago	0%	4%	67%	29%	0
acciones sep	2%	3%	70%	25%	0

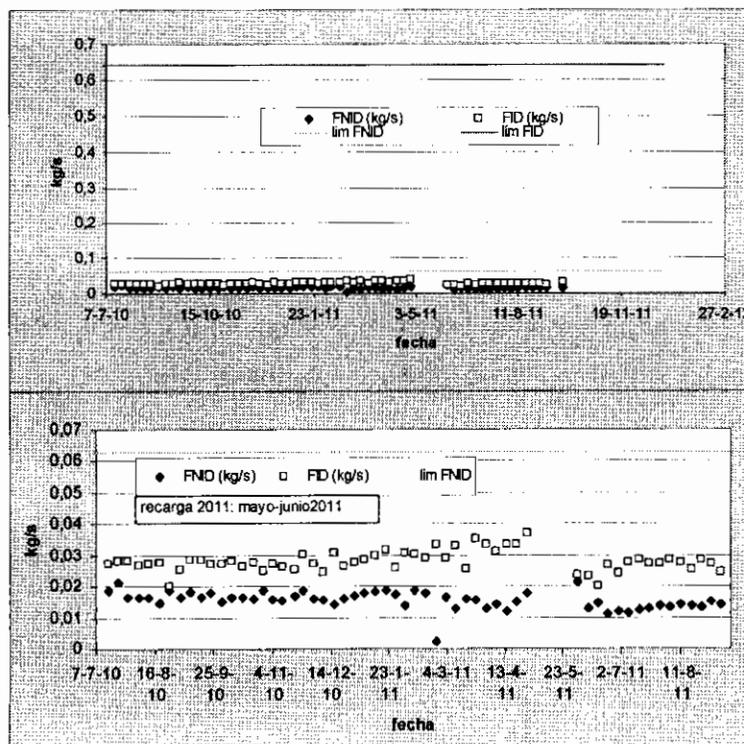
CASO 5.

Que durante el trimestre se lleva a cabo seguimiento de las fugas identificada, y no identificada, por los valores reflejados en PV-T-OP-9090, estando los mismos por debajo de los límites especificados (ETFs 4.3.6.2). Que el máximo en el período considerado corresponde a 0.0153 k/s y 0.029 k/s respectivamente.
