Sustracción de un equipo radiactivo en Mérida (Badajoz)

21 de septiembre de 2020

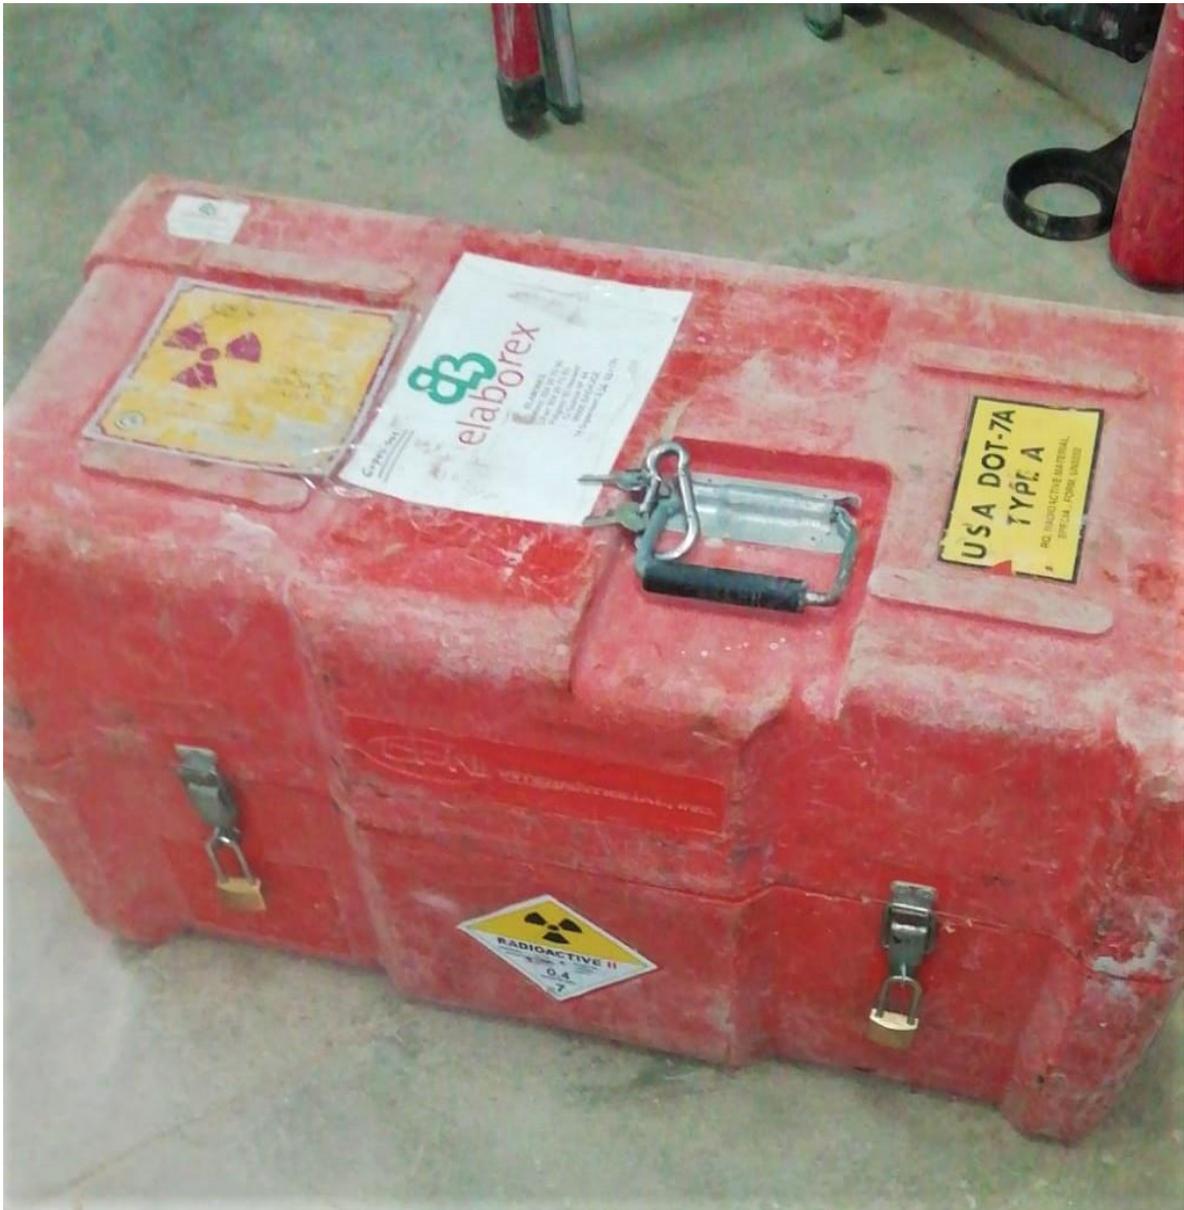
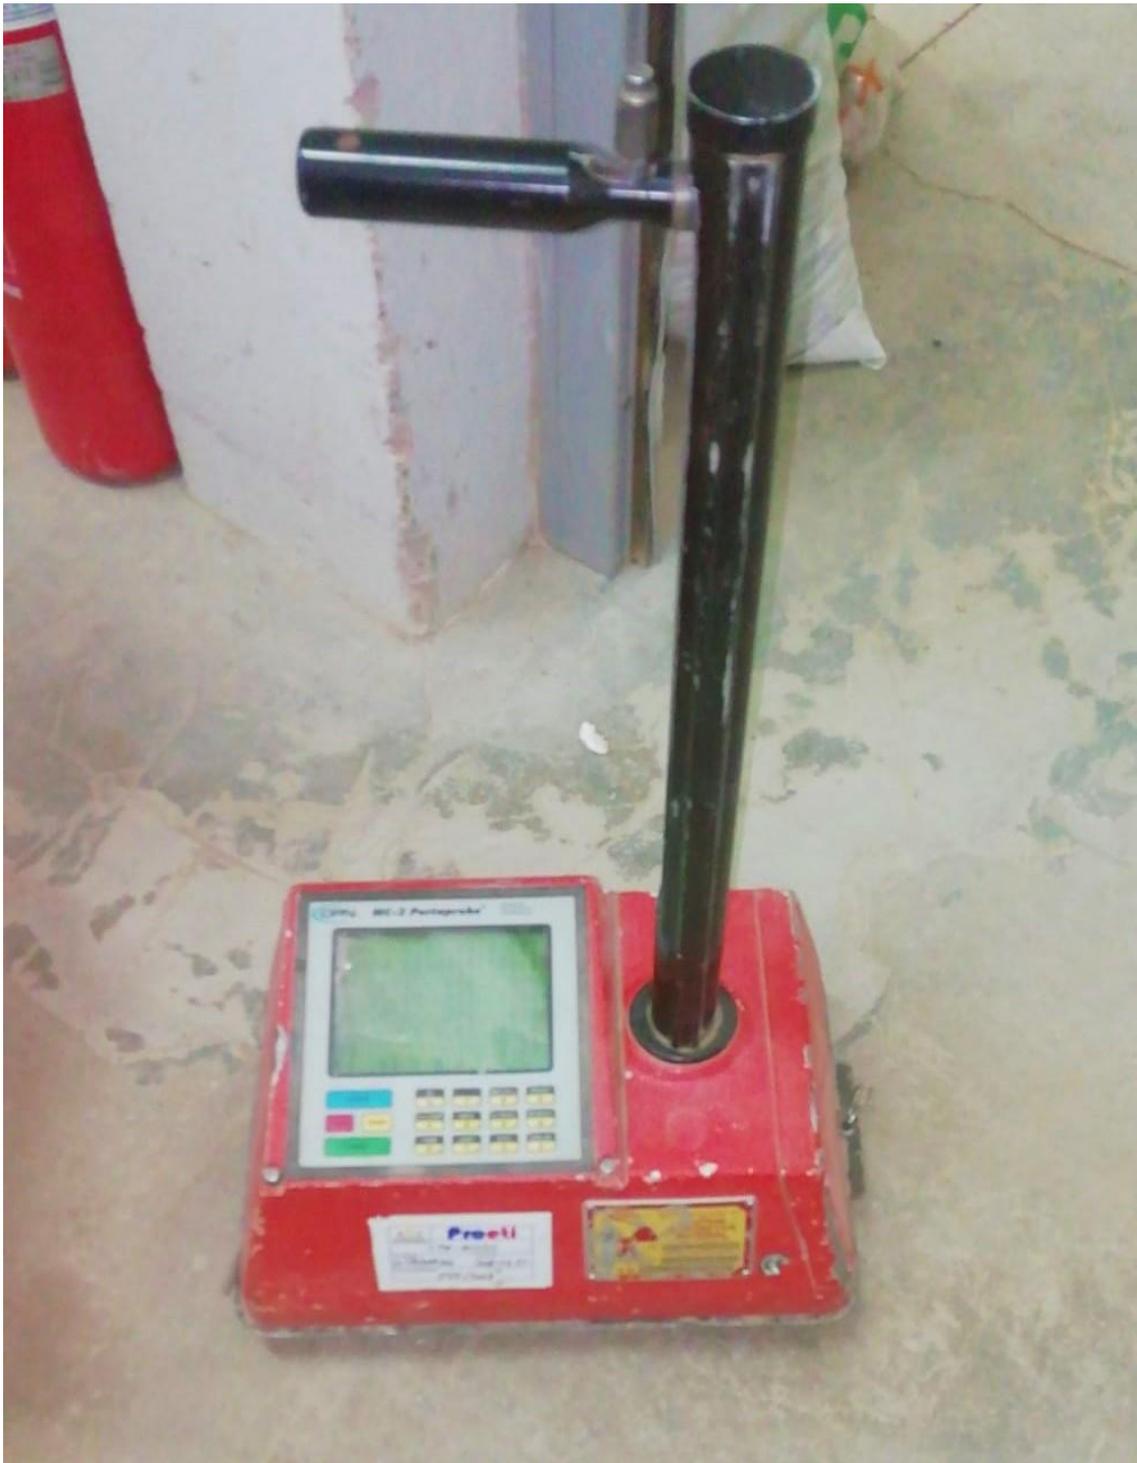
- Equipo de color rojo con forma de caja, asa metálica en la parte superior, pantalla de cristal con un teclado numérico y un tubo metálico donde se aloja una de las fuentes radiactivas.
- Dispone de la señalización de material radiactivo (trébol y leyenda: RADIATIVO).

Por ello, cualquier persona que lo localice debe evitar su manipulación y avisar inmediatamente a las autoridades, policía o servicio de atención de urgencias (112). Para ayudar a su identificación, se describe este equipo de la siguiente manera y se adjuntan fotografías:
