**ASUNTO: INFORME SOBRE EL SUCESO DE LIBERACIÓN DE PARTÍCULAS EN LA  
C.N. ASCÓ I (ENCARGO 1929)**

**SUCESO DE LIBERACIÓN DE PARTÍCULAS RADIATIVAS EN C.N. ASCÓ I.  
DESCRIPCIÓN Y CONSECUENCIAS RADIOLÓGICAS**

*Consejo de Seguridad Nuclear  
Mayo de 2009*

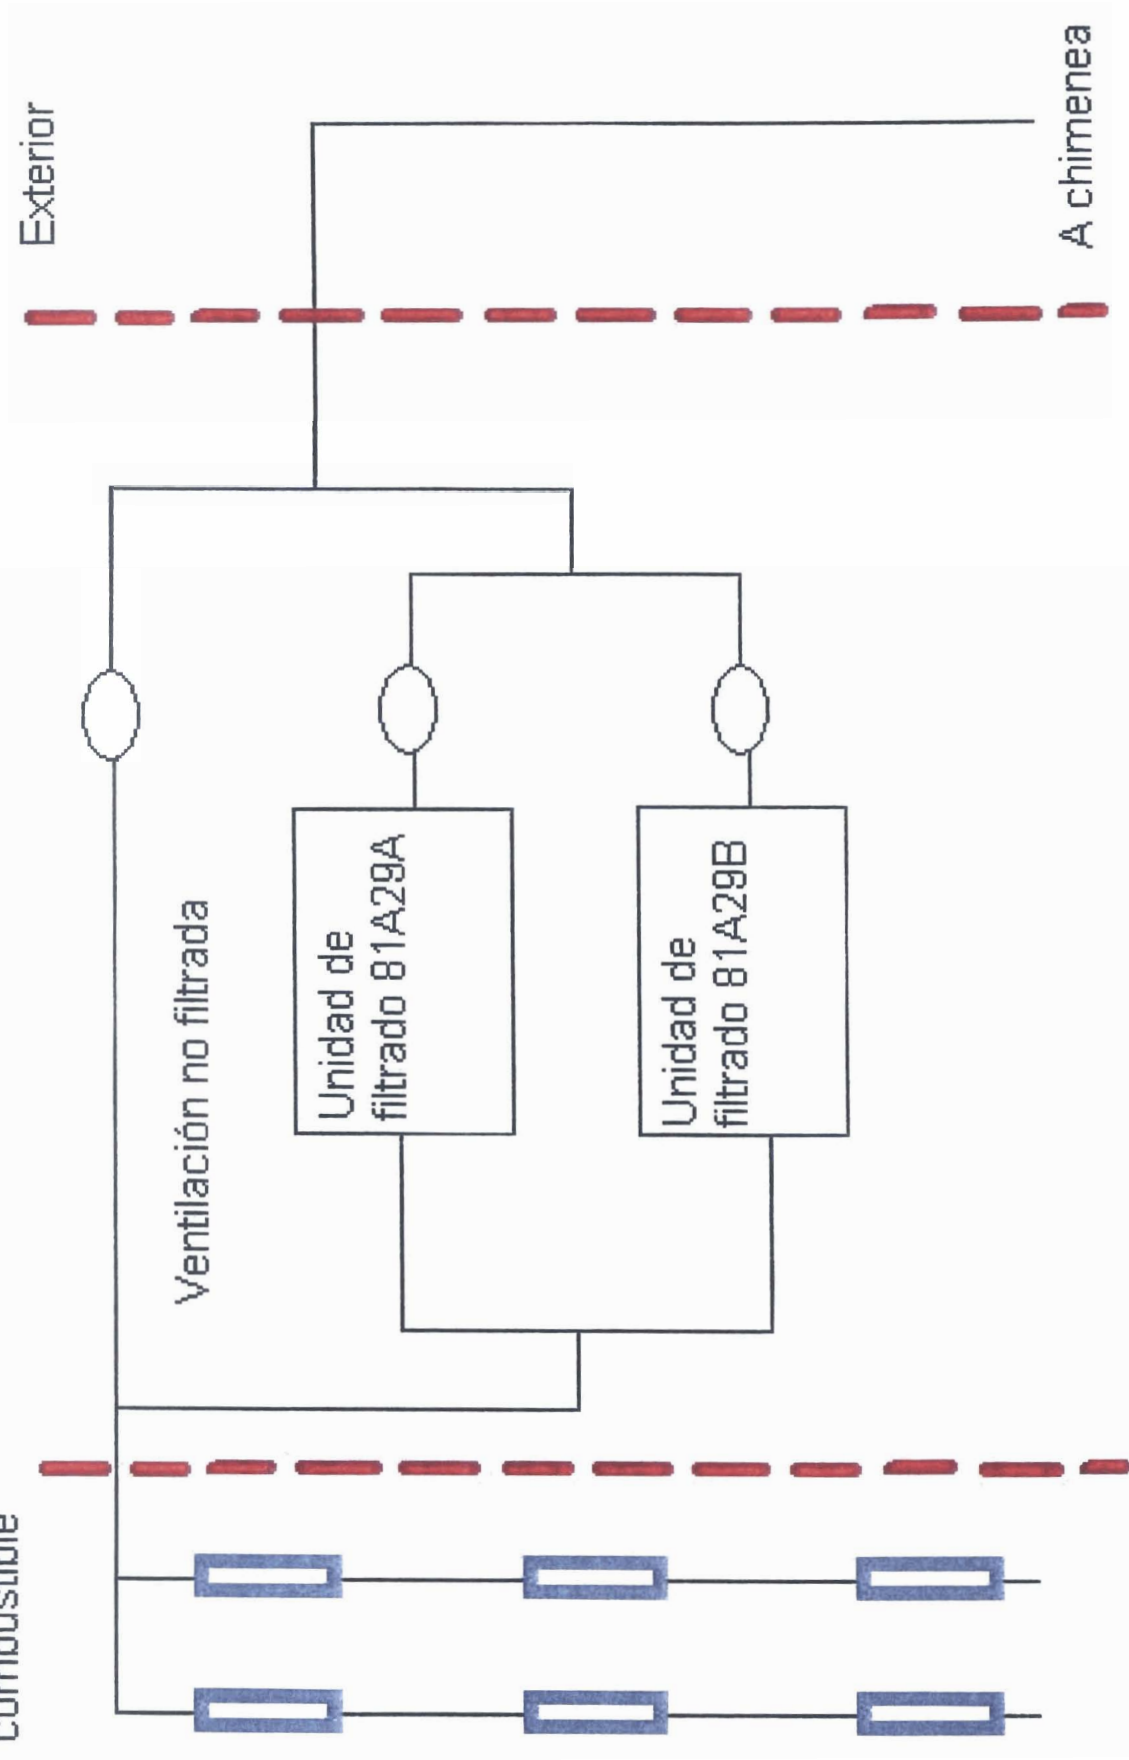
El sistema de ventilación del edificio de combustible (en el Anexo I se incluye un esquema simplificado del sistema) dispone de dos subsistemas de extracción: uno de emergencia, en el que el aire aspirado se conduce a un sistema de filtrado de alta eficiencia (provisto de prefiltro, filtro de partículas de alta eficiencia y filtro de carbón activo) antes de descargarlo a la chimenea a través de un colector común (plenum), que recoge las extracciones de todos los edificios de la zona controlada de la central así como las descargas controladas de efluentes gaseosos; y otro de operación normal, en que el aire aspirado se dirige directamente al plenum y la chimenea sin filtrado previo. Ambos sistemas comparten conductos entre las rejillas de aspiración y la entrada en el sistema de filtración y en la descarga al plenum tras los filtros.

Edificio de combustible

Anexo a Edificio de combustible

Exterior

A chimenea

El sistema de extracción de emergencia se debe mantener en funcionamiento durante todas las operaciones de movimiento de combustible y, además, arranca automáticamente cuando cualquiera de los dos detectores de radiación de área del edificio de combustible registra un valor de tasa de dosis preestablecido. Este arranque se acompaña de la parada automática del subsistema de ventilación normal, garantizando que cualquier contaminación presente en la atmósfera del edificio de combustible quede retenida en el sistema de filtros y no sea vertida al exterior a través de la chimenea.

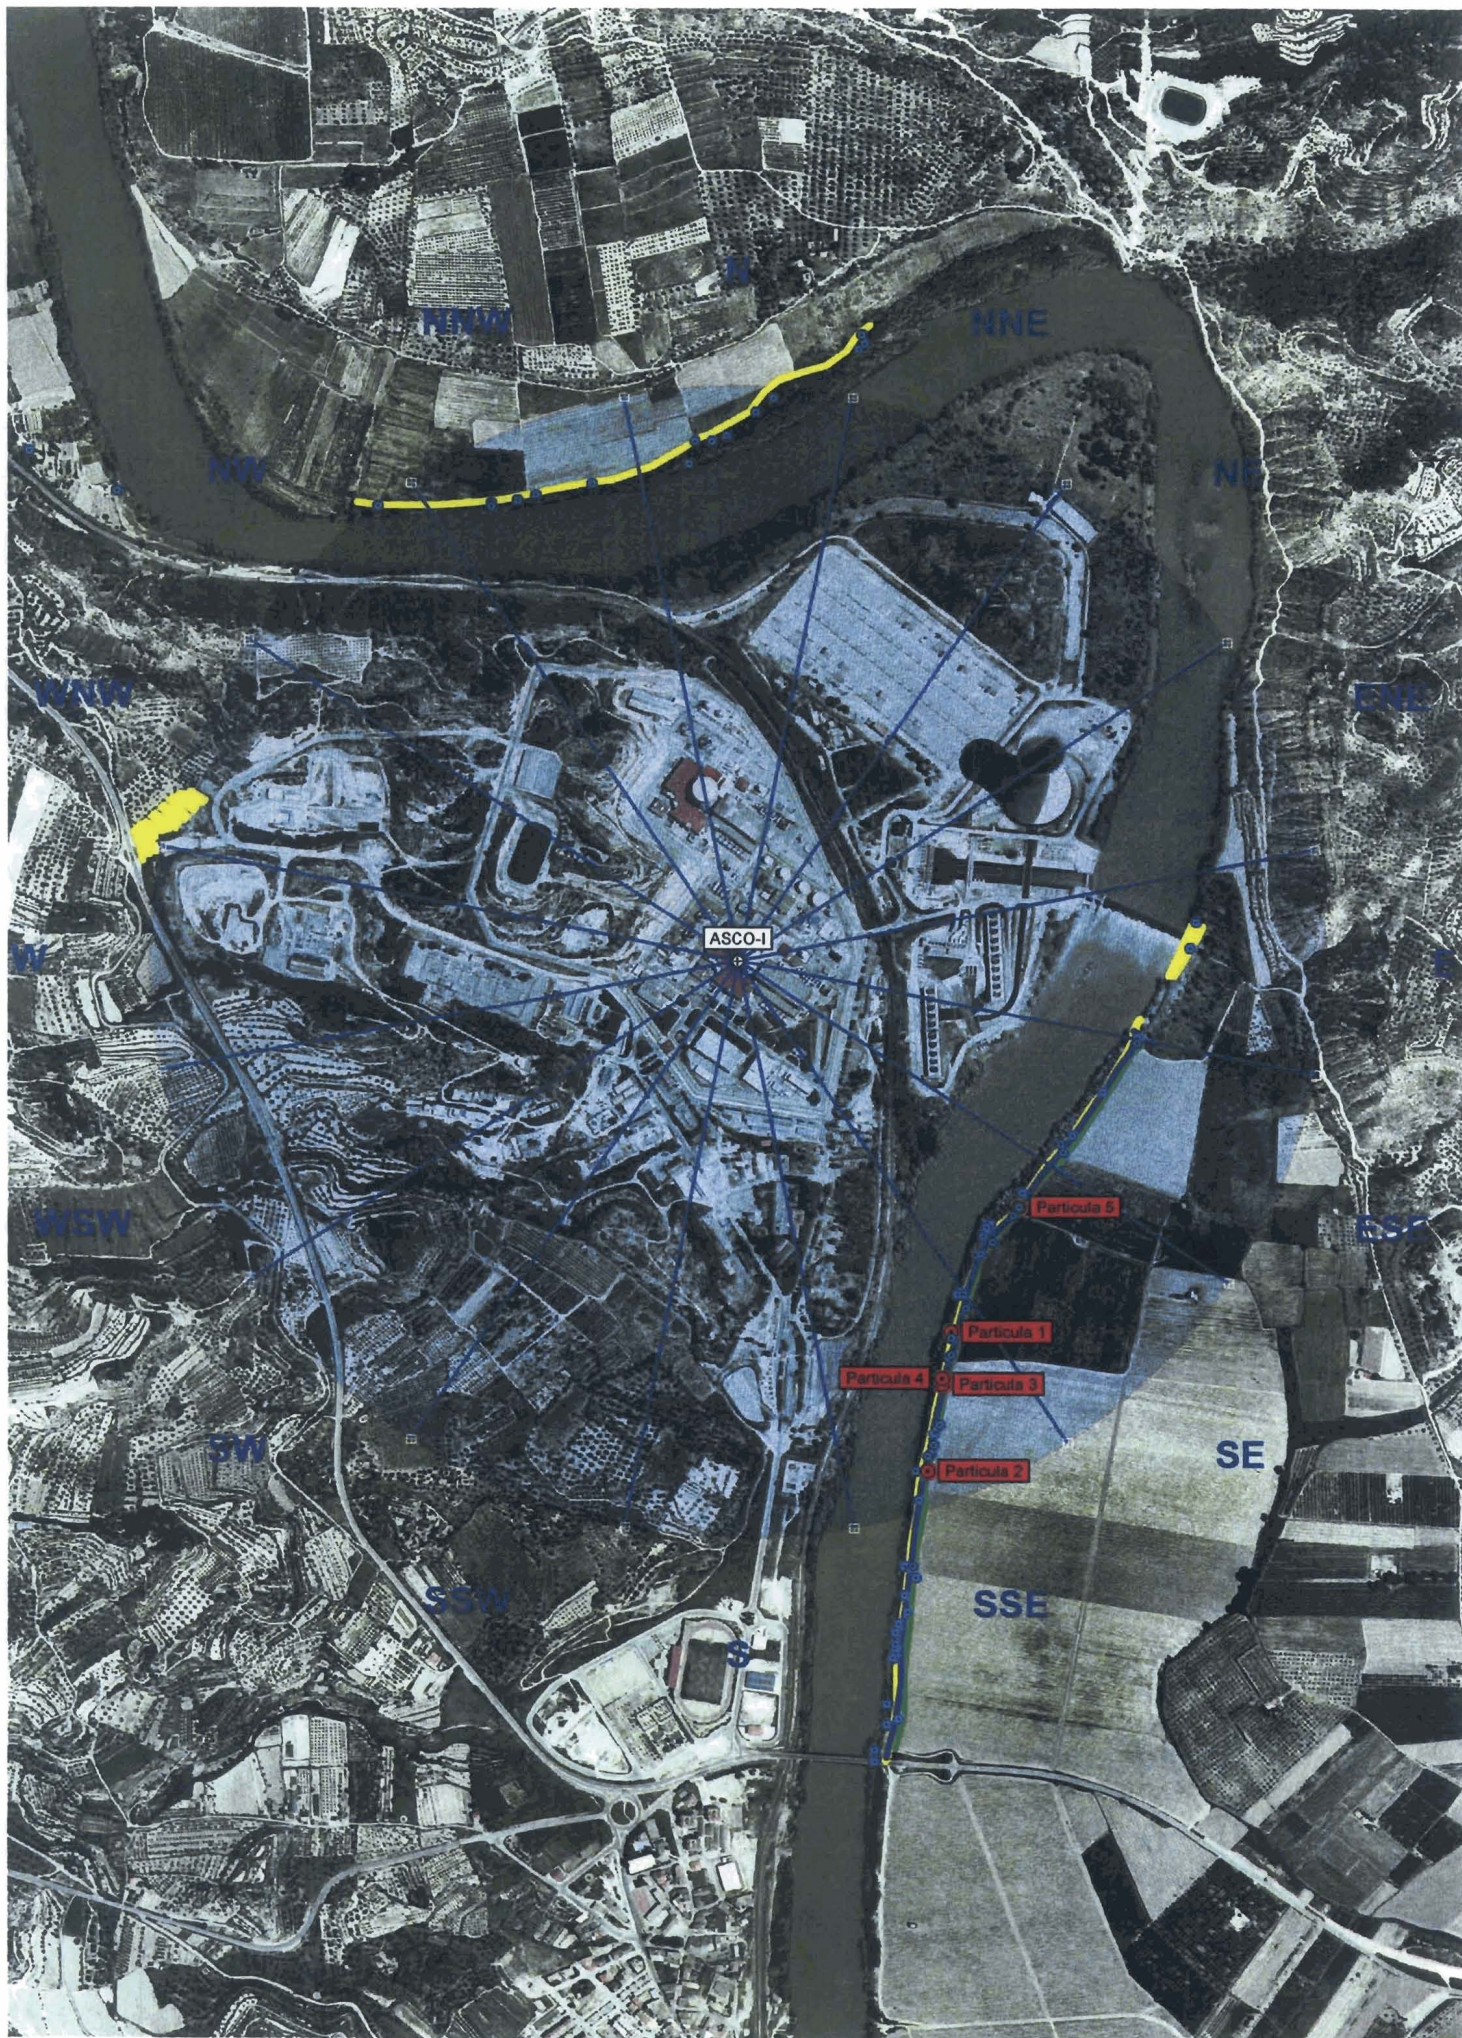
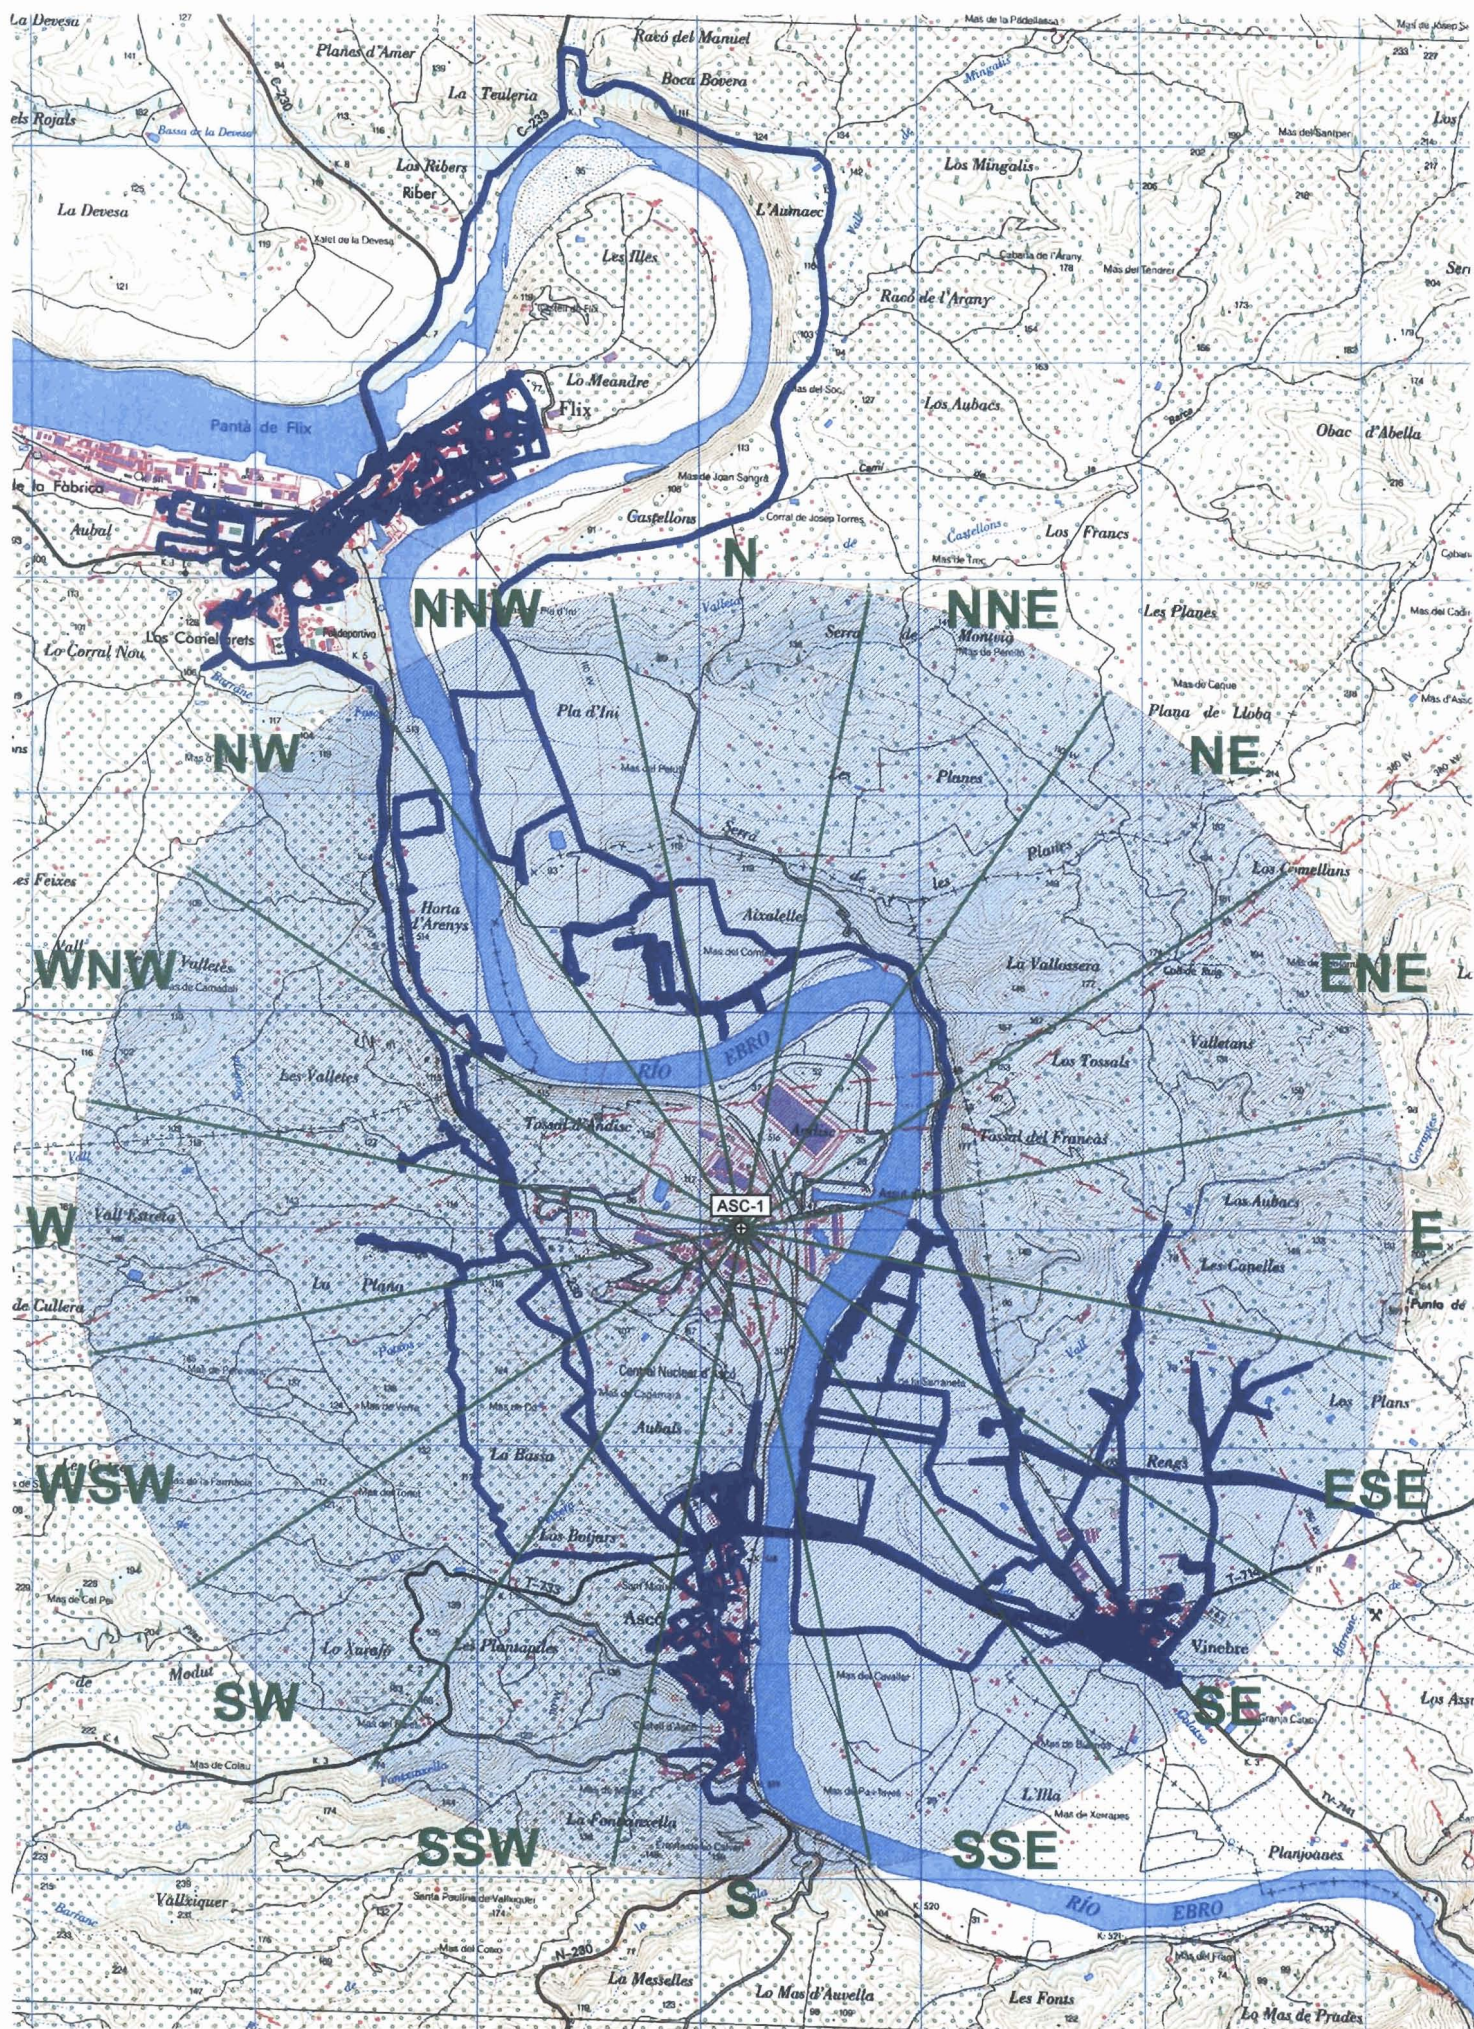
## **ANEXO II**

- *Anexo I. Esquema simplificado del sistema de ventilación del edificio de combustible.*
- *Anexo II. Vigilancia radiológica ambiental. Planos de situación de vigilancia radiológica ambiental y rutas de la campaña especial de búsqueda de partículas*

El alcance del programa de vigilancia se estableció teniendo en cuenta la información meteorológica y la relativa al suceso disponible en aquel momento. La campaña se desarrolló con apoyo de una UTPR contratada por el CSN, en presencia de la Inspección del organismo, e incluyó mediciones manuales a pie, complementadas con mediciones utilizando la unidad móvil ambiental (UMA) del CIEMAT en viales en un radio de 3 km alrededor de la central, calles de las

poblaciones de Ascó, Vinebre y Flix y otros puntos de interés accesibles como colegios, polideportivos etc. (Anexo II)

En las medidas realizadas a pie se encontraron entre los sectores E y S, y en las zonas más próximas a la central, donde se había previsto una mayor probabilidad de deposición de las partículas, cinco puntos con contaminación (véase el Anexo II), inicialmente identificada como de Co-60 en cuatro casos y como Nb-95 en el otro.

En todo el resto de zonas donde se han realizado medidas a pie y en las medidas llevadas a cabo con la UMA del CIEMAT no se detectaron puntos con contaminación.
